**AGÊNCIA PARA O DESENVOLVIMENTO DA
BACIA DA LAGOA MIRIM**

**Ações e Metas de Estudo,
Inventário e Diagnóstico do
DISTRITO DE IRRIGAÇÃO
DO CHASQUEIRO, RS**

DEZEMBRO, 2024

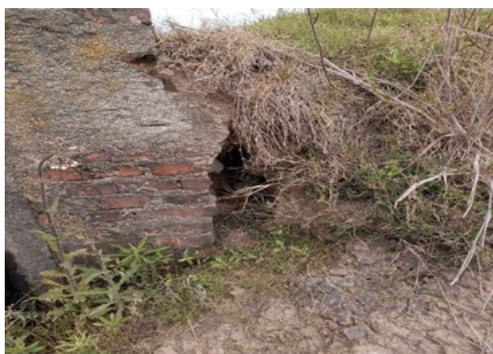
Obra:	Tomada d'água	Descrição:	Canal C-1	Local:	P27
Lat:	-32.191549	Long:	-52.95403	Alt:	29.212
ID:	Campo dia 1

Figura 35: Cavidade na lateral da parede do bueiro, P27.

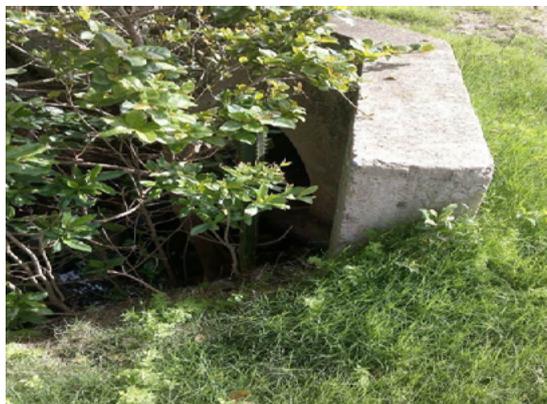
Obra:	Bueiro		Descrição:	Canal C-1	Local:	P73
Lat:	-32.210465	Long:	-52.941638	Alt:	25.522	
ID:	Campo dia 2

Figura 37: Crescimento vegetativo, P73.

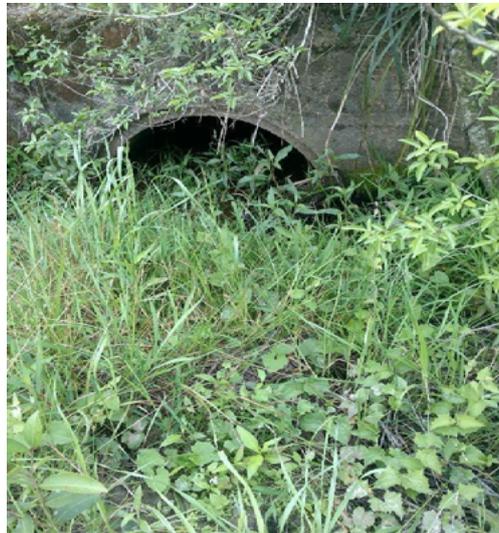
Obra:	Bueiro	Descrição:	Canal C-1	Local:	P81
Lat:	-32.18417	Long:	-52.992899	Alt:	29.239
ID:	Campo dia 3

Figura 38: Crescimento vegetativo na entrada do bueiro, P81.

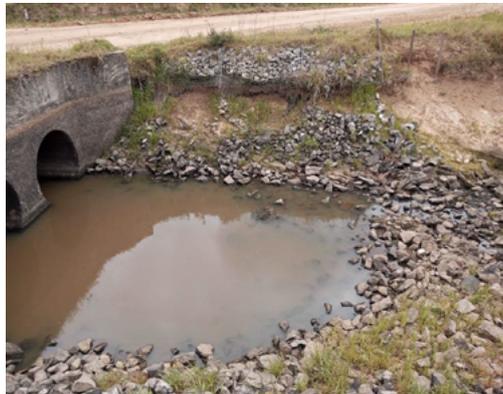
Obra:	Ponte com Bueiro		Descrição:	Canal C-1	Local:	P20
Lat:	-32.179303	Long:	-52.967489	Alt:	36.308	
ID:	Campo dia 1

Figura 40: Falha no enrocamento, P20.

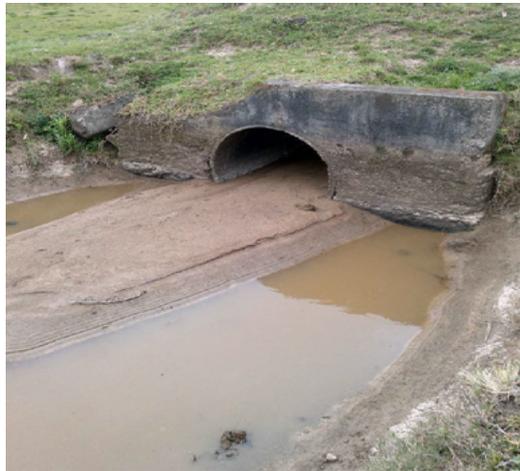
Obra:	Bueiro com comporta	Descrição:		Local:	P183
Lat:	-32.289779	Long:	-52.976927	Alt:	18.424
ID:	Campo dia 4

Figura 42: Colapso na parede de concreto, P183.

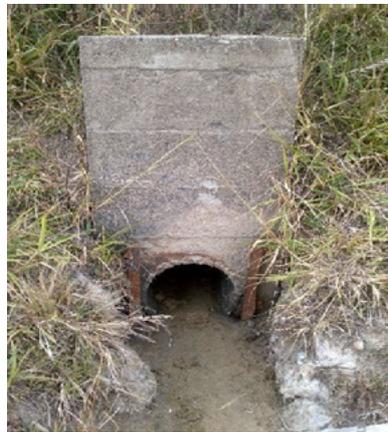
Obra:	Bueiro	Descrição:	Bueiro com tomada d'água - Canal Levante			Local:	P32
Lat:	-32.28611	Long:	-52.917503	Alt:	17.44382		
ID:	Campo 02, outubro 2022 – Equipe 02

Figura 45: Obstrução de bueiro, P32.

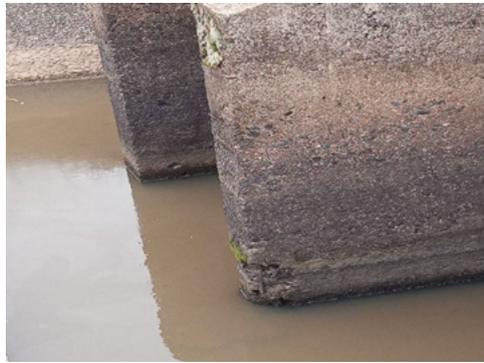
Obra:	Comporta	Descrição:	Comportas Canal C-1			Local:	P21
Lat:	-32.176856	Long:	-52.966084	Alt:	26.895		
ID:	Campo dia 1

Figura 46: Ferragem do concreto exposta, P21.

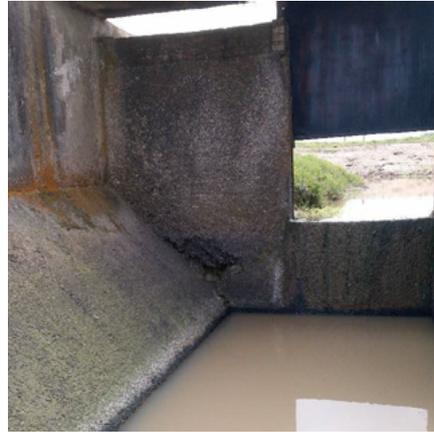
Obra:	Ponte	Descrição:	Ponte - Comporta c/ queda de Nível.			Local:	P45
Lat:	-32.221211	Long:	-52.903995	Alt:	24.620		
ID:	Campo dia 2

Figura 47: Armação exposta no concreto da comporta, P45.

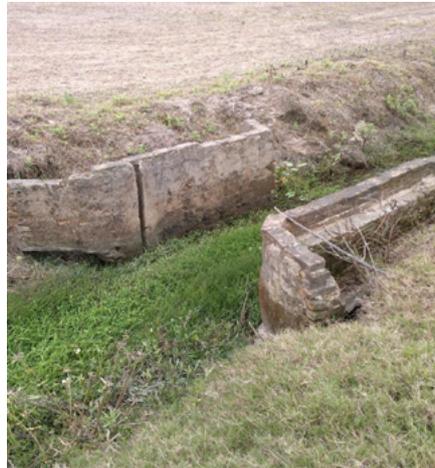
Obra:	Comporta	Descrição:	Comporta inutilizada			Local:	P134
Lat:	-32.25476	Long:	-53.028957	Alt:	29.735		
ID:	Campo dia 4

Figura 47: Falta de comporta e deterioração do concreto, P134.

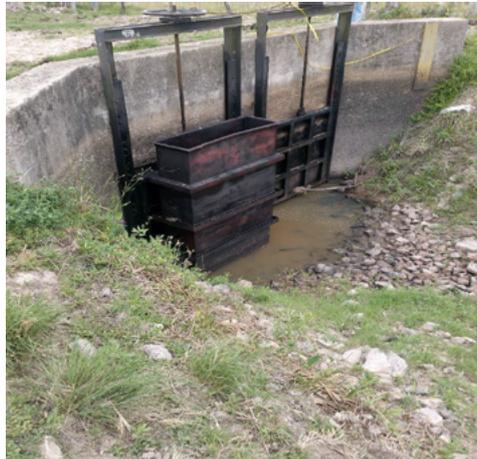
Obra:	Tomada d'água	Descrição:	Comportas Duplas			Local:	P104
Lat:	-32.239263	Long:	-52.964217	Alt:	24.228		
ID:	Campo dia 3

Figura 49: Amassado em comporta da tomada d'água, P104.

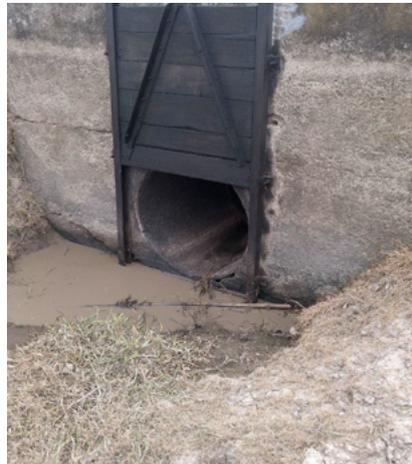
Obra:	Tomada d'água	Descrição:	Comportas de madeira			Local:	P114
Lat:	-32.267626	Long:	-52.916582	Alt:	12.004		
ID:	Campo dia 3

Figura 50: Fissura longitudinal na parede de concreto, P114.

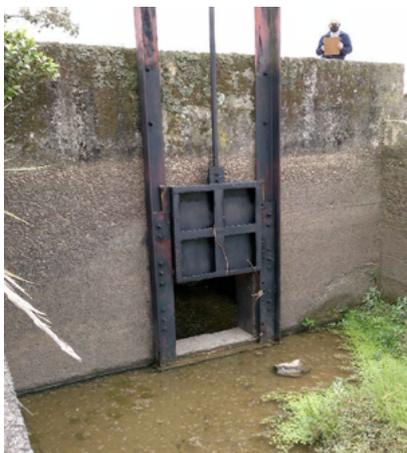
Obra	Tomada d'água	Descrição:	Tomada D'água; Canal C-1.		Local:	P17
Lat:	-32.175928	Long:	-52.972138	Alt:	37.394	
ID:	Campo dia 1

Figura 51: Desgaste na parede de concreto da tomada d'água, P17.

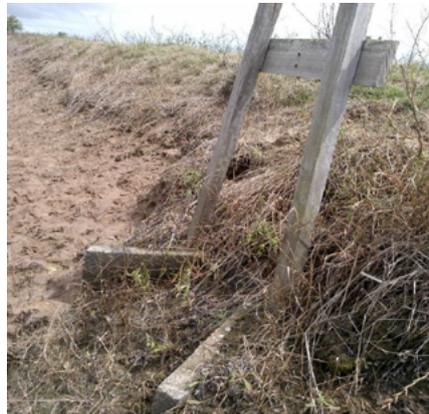
Obra:	Tomada d'água	Descrição:	Tomada d'água	Local:	P30
Lat:	-32.235836	Long:	-52.864273	Alt:	27.552
ID:	Campo Tomadas d'água dia 02

Figura 52: Obstrução e entulhos, P30.

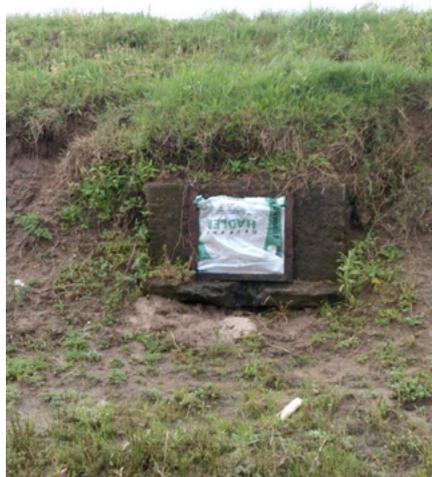
Obra:	Tomada d'água	Descrição:	Tomada D'água	Local:	P200
Lat:	-32.188068	Long:	-52.958716	Alt:	32.708
ID:	Campo tomadas d'água dia 01

Figura 53: Falta de comporta e estrutura de tomada d'água (hastes), seguido de formação de cavidade atrás do revestimento, P200.

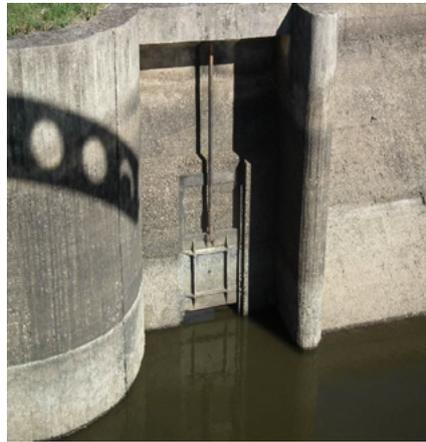
Obra:	Comporta 1	Descrição:	CMS - 600	Local:	P30
Lat:	-32.164336	Long:	-53.010797	Alt:	33
ID:	Barramento

Figura 54: Armadura aparente na estrutura de concreto, P30.

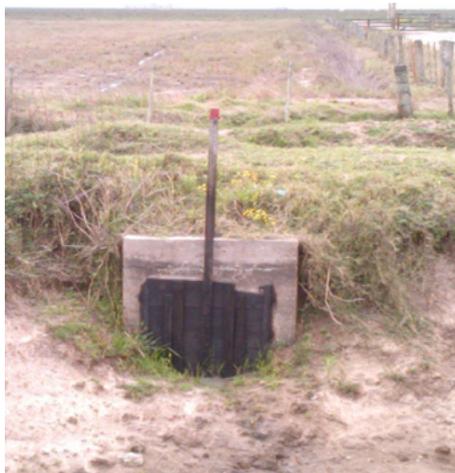
Obra:	Tomada d'água	Descrição:		Local:	P72
Lat:	-32.25837	Long:	-53.026532	Alt:	27.993
ID:	Campo tomadas d'água dia 04

Figura 55: Fissura na madeira da comporta, P72.

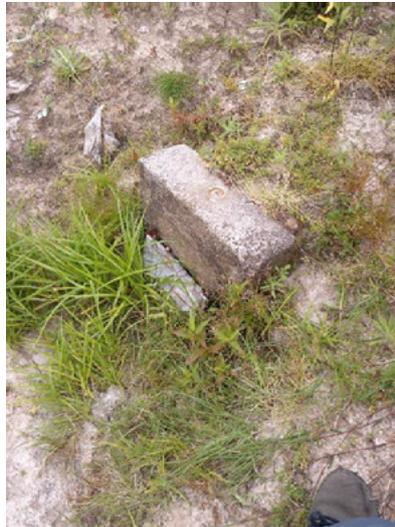
Obra:	Tomada d'água	Descrição:	Canal Levante	Local:	P19
Lat:	-32.262551	Long:	-52.8835	Alt:	18.3425
ID:	Campo 01, outubro 2022 – Equipe 01

Figura 56: Deterioração de tomada d'água, P19.

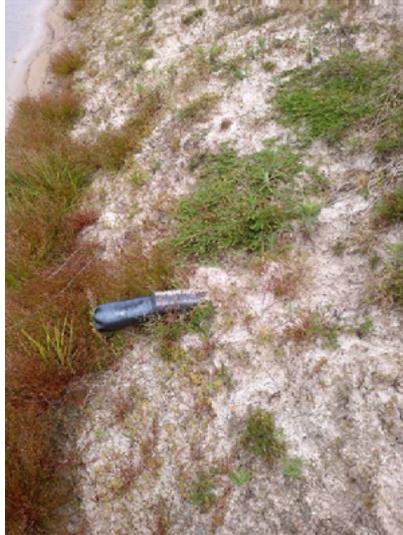
Obra:	Tomada d'água	Descrição:	Canal Levante	Local:	P21
Lat:	-32.26336	Long:	-52.887458	Alt:	17.24608
ID:	Campo 01, outubro 2022 – Equipe 01

Figura 58: Deterioração de tomada d'água, P21.

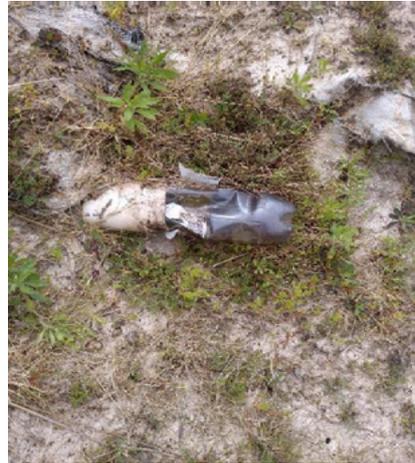
Obra:	Tomada d'água	Descrição:	Canal Levante	Local:	P24
Lat:	-32.264062	Long:	-52.890585	Alt:	14.50481
ID:	Campo 01, outubro 2022 – Equipe 01

Figura 60: Deterioração de tomada d'água, P24.

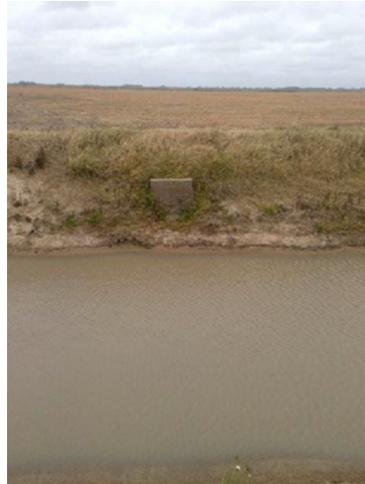
Obra:	Tomada d'água	Descrição:	Canal Levante	Local:	P36
Lat:	-32.284388	Long:	-52.917002	Alt:	16.1286
ID:	Campo 02, outubro 2022 – Equipe 02

Figura 62: Soterramento de tomada d'água, P36.

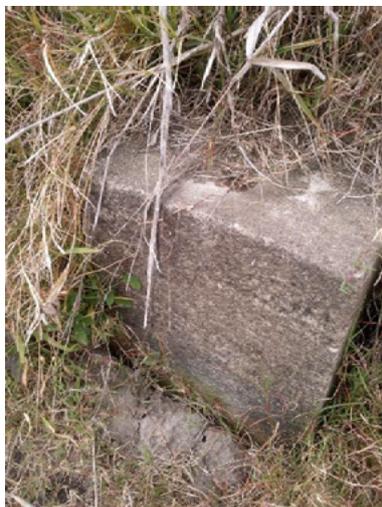
Obra:	Tomada d'água	Descrição:	Canal Levante	Local:	P38
Lat:	-32.282085	Long:	-52.920504	Alt:	16.53199
ID:	Campo 02, outubro 2022 – Equipe 02

Figura 63: Tomada d'água obstruída, P38.

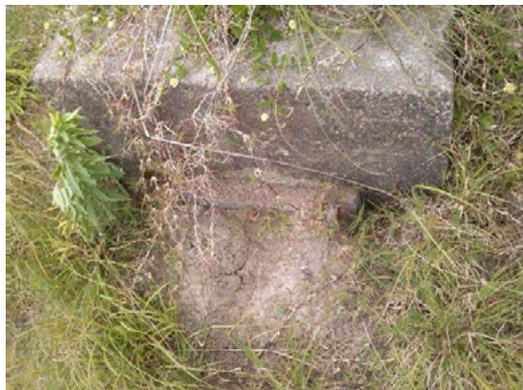
Obra:	Tomada d'água	Descrição:	Canal Levante	Local:	P41
Lat:	-32.27856	Long:	-52.924916	Alt:	15.87619
ID:	Campo 02, outubro 2022 – Equipe 02

Figura 65: Obstrução de tomada d'água, P41.

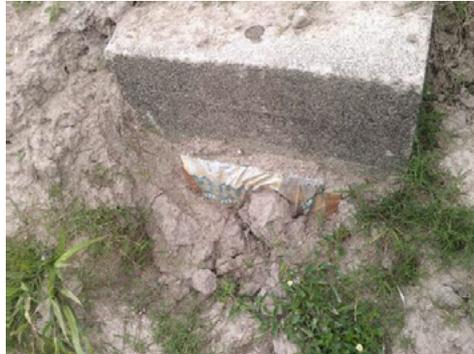
Obra:	Tomada d'água	Descrição:	Canal Levante	Local:	P43
Lat:	-32.277016	Long:	-52.926756	Alt:	14.58853
ID:	Campo 02, outubro 2022 – Equipe 02

Figura 66: Obstrução de tomada d'água, P43.

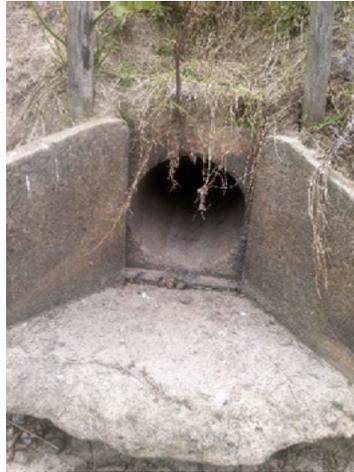
Obra:	Tomada d'água	Descrição:	Canal Levante	Local:	P61
Lat:	-32.264865	Long:	-52.921993	Alt:	21.72776
ID:	Campo 02, outubro 2022 – Equipe 02

Figura 70: Deterioração de tomada d'água, P61.

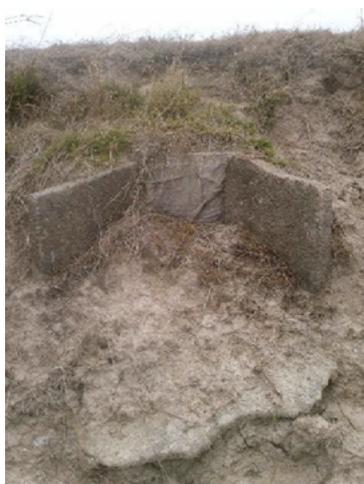
Obra:	Tomada d'água	Descrição:	Canal Levante	Local:	P63
Lat:	-32.26355	Long:	-52.922808	Alt:	22.33463
ID:	Campo 02, outubro 2022 – Equipe 02

Figura 71: Obstrução de tomada d'água, P63.

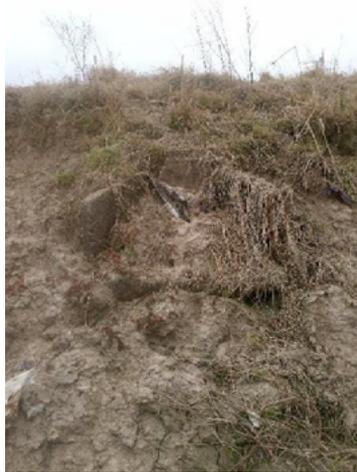
Obra:	Tomada d'água	Descrição:	Canal Levante	Local:	P64
Lat:	-32.26353	Long:	-52.922734	Alt:	24.53325
ID:	Campo 02, outubro 2022 – Equipe 02

Figura 72: Obstrução de tomada d'água, P64.

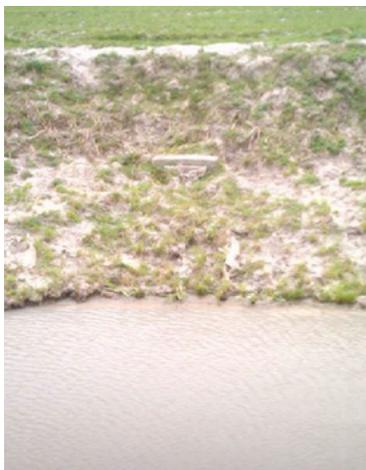
Obra:	Tomada d'água	Descrição:	Canal Levante	Local:	P62
Lat:	-32.23483	Long:	-52.85089	Alt:	12.7768
ID:	Campo 03, outubro 2022 – Equipe 01

Figura 81: Obstrução de tomada d'água, P62.

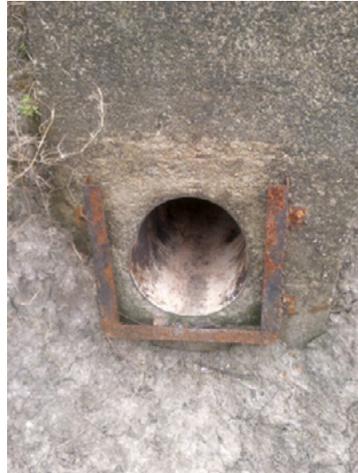
Obra:	Tomada d'água	Descrição:	Canal Levante	Local:	P72
Lat:	-32.257469	Long:	-52.825035	Alt:	5
ID:	Campo 04, outubro 2022 – Equipe 02

Figura 86: Tomada d'água sem comporta, P72.

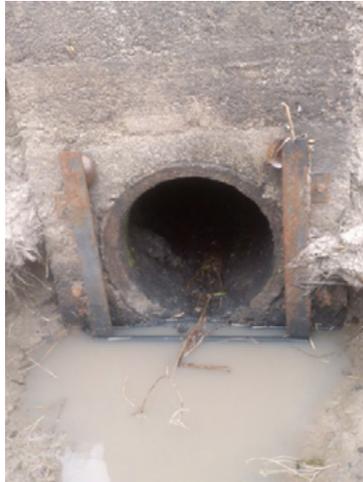
Obra:	Tomada d'água	Descrição:	Canal Levante	Local:	P73
Lat:	-32.257452	Long:	-52.825013	Alt:	5
ID:	Campo 04, outubro 2022 – Equipe 02

Figura 87: Tomada d'água sem comporta, P73.

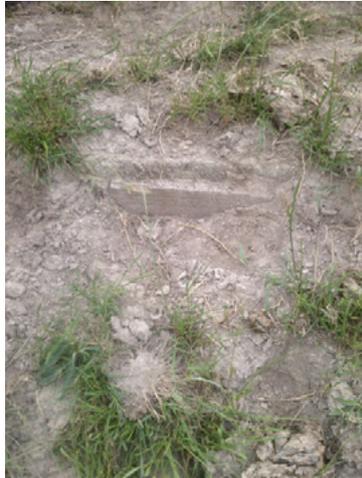
Obra:	Tomada d'água	Descrição:	Canal Levante	Local:	P80
Lat:	-32.249407	Long:	-52.83094	Alt:	10.2183
ID:	Campo 04, outubro 2022 – Equipe 02

Figura 88: Obstrução de tomada d'água, P80.

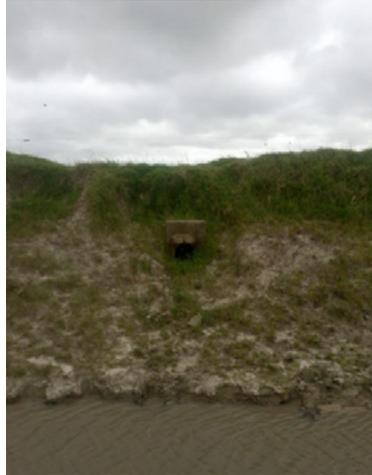
Obra:	Tomada d'água	Descrição:	Canal Levante	Local:	P81
Lat:	-32.248226	Long:	-52.836085	Alt:	17.20011
ID:	Campo 04, outubro 2022 – Equipe 02

Figura 89: Tomada d'água mal conservada, P81

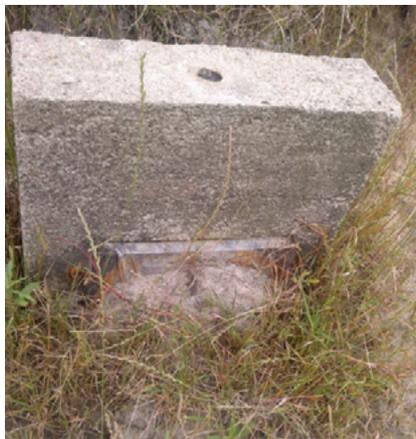
Obra:	Tomada d'água	Descrição:	Canal Levante	Local:	P109
Lat:	-32.237625	Long:	-52.864165	Alt:	17.7166
ID:	Campo 04, outubro 2022 – Equipe 02

Figura 97: Tomada d'água obstruída, P109.

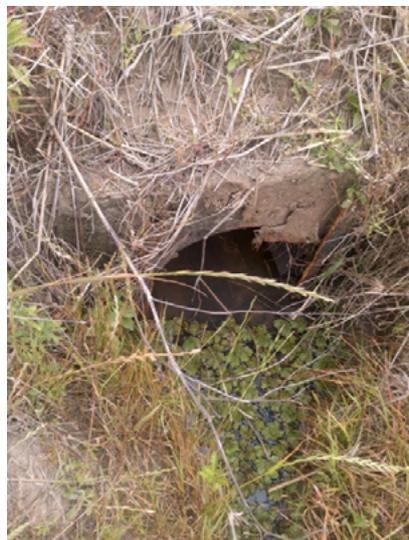
Obra:	Tomada d'água	Descrição:	Canal Levante	Local:	P111
Lat:	-32.237677	Long:	-52.864208	Alt:	17.1926
ID:	Campo 04, outubro 2022 – Equipe 02

Figura 99: Tomada d'água mal conservada, P111.

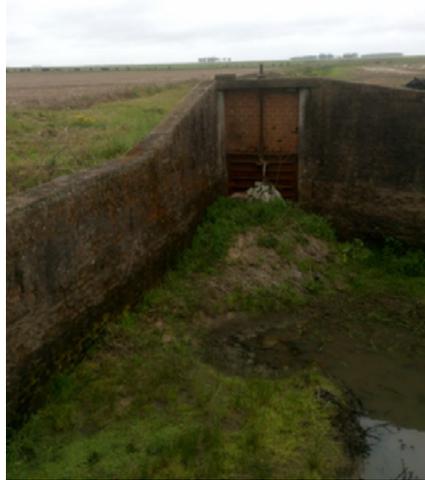
Obra:	Comporta Derivação	Descrição:	Canal Levante	Local:	P100
Lat:	-32.232557	Long:	-52.857063	Alt:	14.30033
ID:	Campo 04, outubro 2022 – Equipe 02

Figura 100: Deterioração de comporta, P100.

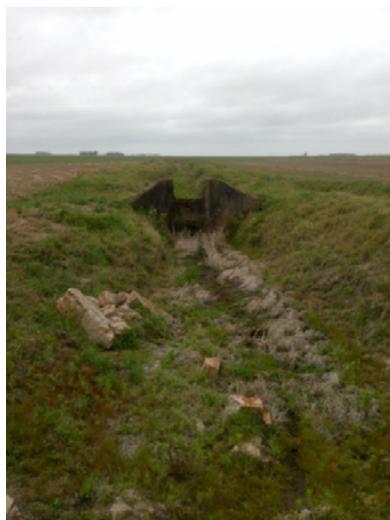
Obra:	Comporta de Passagem	Descrição:	Canal Levante	Local:	P101
Lat:	-32.232734	Long:	-52.856955	Alt:	14.88143
ID:	Campo 04, outubro 2022 – Equipe 02

Figura 101: Deterioração de comporta, P101.

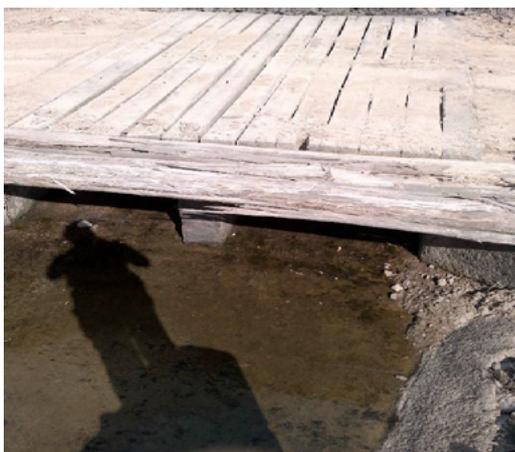
Obra:	Pontilhão de madeira	Descrição:	Ponte 101	Local:	P76
Lat:	-32.20394	Long:	-52.954168	Alt:	23.982
ID:	Campo dia 2

Figura 103: Fissuras e degradação na madeira da ponte, P76.

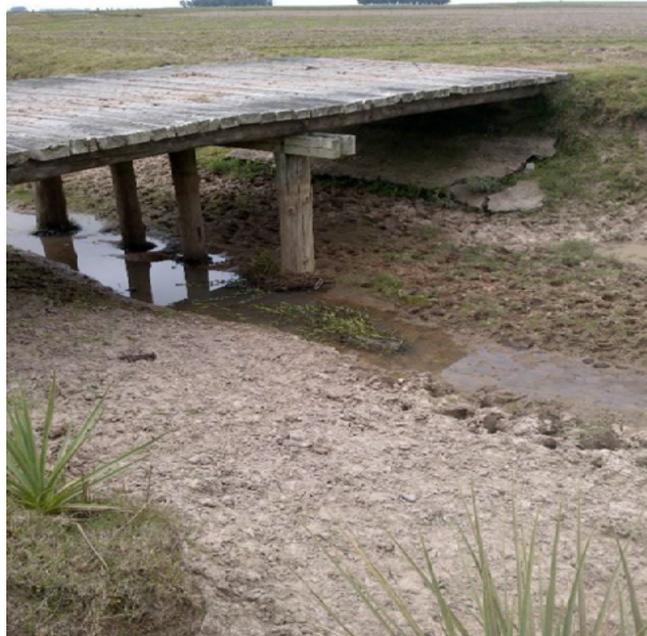
Obra:	Pontilhão de madeira		Descrição:	Ponte 19		Local:	P40	
Lat:	-32.208539	Long:	-52.909787	Alt:	27.903			
ID:	Campo dia 2

Figura 104: Colapso do revestimento, P40.

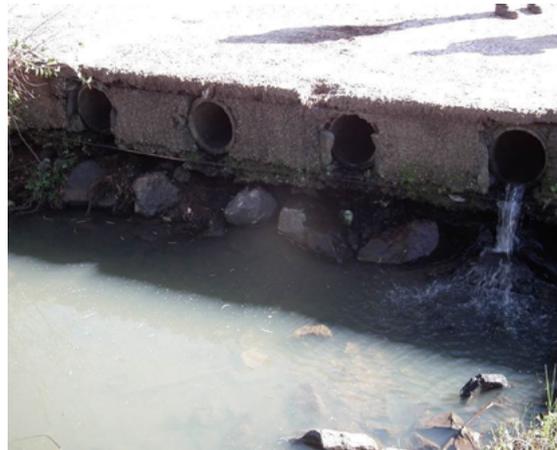
Obra:	Ponte de concreto	Descrição:	Sob o leito original do Chasqueiro (próximo piscicultura)			Local:	P35
Lat:	-32.165369	Long:	-53.010925	Alt:	28		
ID:	Barramento

Figura 105: Cavidade seguida de armadura do concreto exposto na ponte com bueiro, P35.

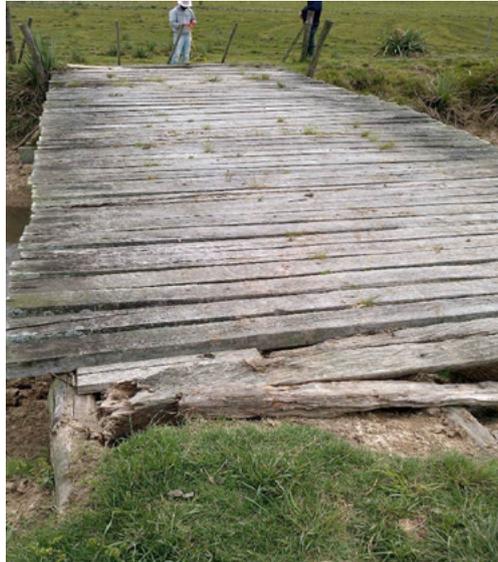
Obra:	Potilhão de madeira	Descrição:	Pontilhão c/ 6 pilares de madeira.			Local:	P18
Lat:	-32.179505	Long:	-52.971018	Alt:	35.779		
ID:	Campo dia 1

Figura 106: Fissuras e degradações na madeira, P18.

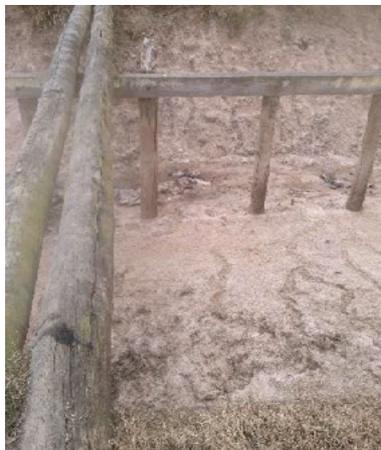
Obra:	Ponte de Madeira	Descrição:	Canal Levante	Local:	P65
Lat:	-32.263516	Long:	-52.922831	Alt:	25.29227
ID:	Campo 02, outubro 2022 – Equipe 02

Figura 107: Ponte inacabada, P65.

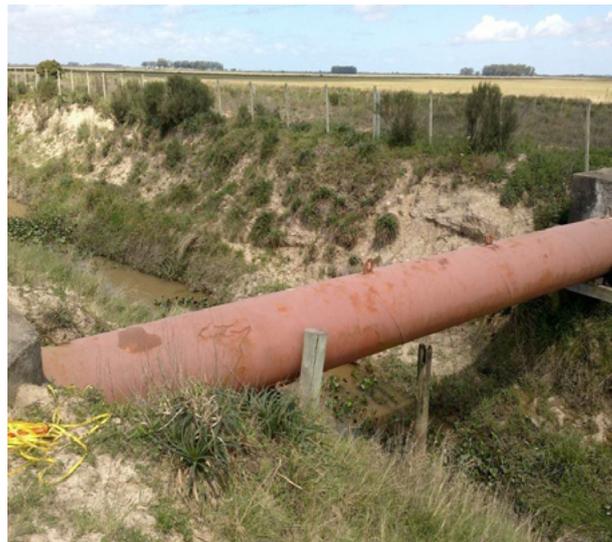
Obra:	Transposição do Canal	Descrição:	C-1 -> C-1/4	Local:	P59
Lat:	-32.226267	Long:	-52.906429	Alt:	22.128
ID:	Campo dia 2

Figura 111: Corrosão na tubulação, P59.

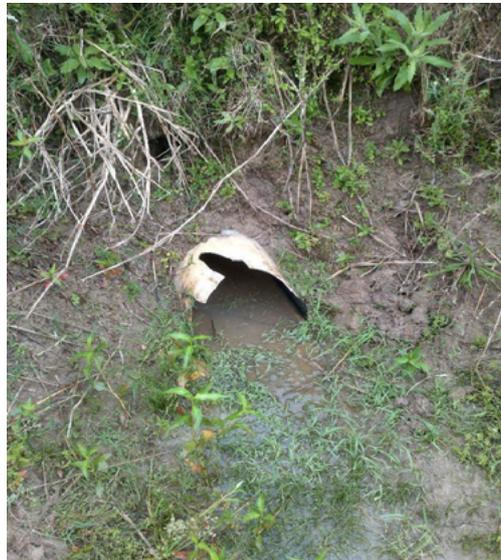
Obra:	Tubulação	Descrição:	Cano PVC			Local:	P6
Lat:	-32.199346	Long:	-52.924479	Alt:	27.994		
ID:	Campo tomadas d'água dia 01

Figura 112: Fissura e degradação da tubulação, P6.

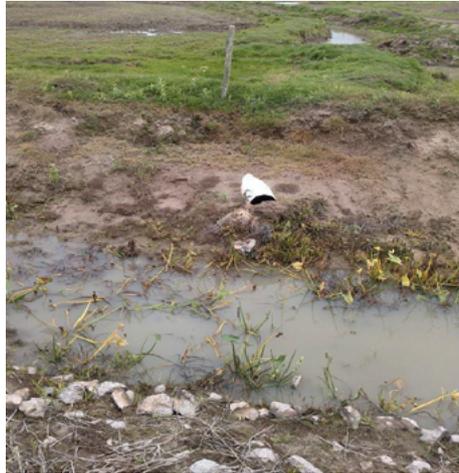
Obra:	Tubulação	Descrição:	Cano PVC			Local:	P211
Lat:	-32.204514	Long:	-52.95303	Alt:	26.849		
ID:	Campo tomadas d'água dia 02

Figura 113: Obstrução na saída da tubulação, P211.

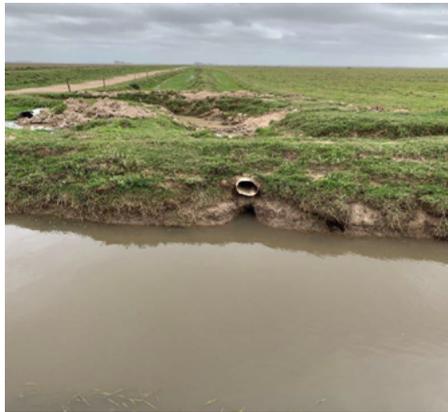
Obra:	Tubulação	Descrição:	Cano PVC			Local:	P35
Lat:	-32.290512	Long:	-52.975072	Alt:	18.807		
ID:	Campo tomadas d'água dia 04

Figura 114: Obstrução na saída da tubulação, P35.

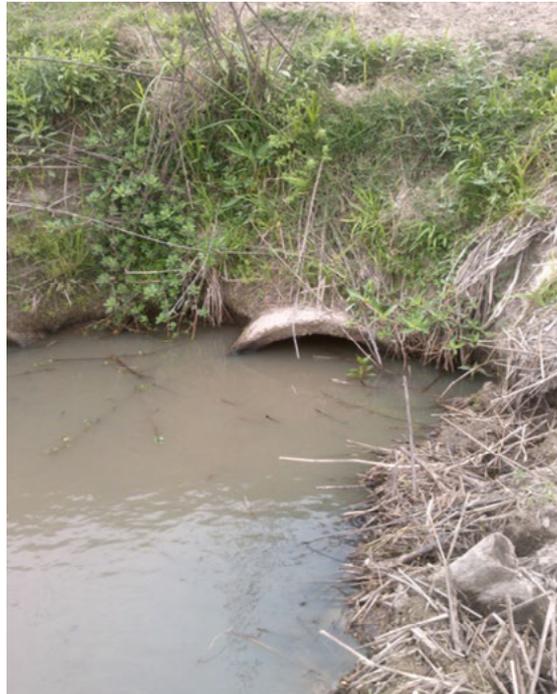
Obra:	Passagem de Canos Duplos	Descrição:	Canal Levante	Local:	P89 e P90
Lat:	-32.250893	Long:	-52.853569	Alt:	8.244695
ID:	Campo 04, outubro 2022 – Equipe 02

Figura 115: Passagem de canos duplos entre lavouras, sem drenar o canal principal, P 89 e P90.

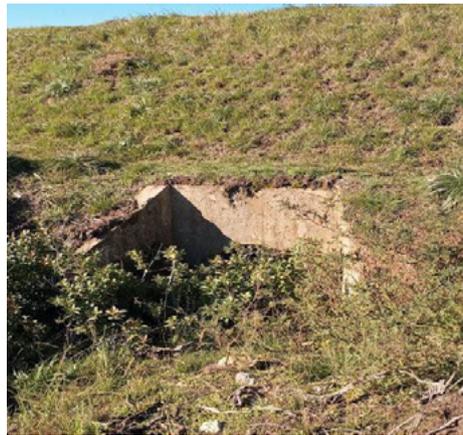
Obra:	Galeria 2	Descrição:	Galeria de drenagem pluvial			Local:	P28
Lat:	-32.164627	Long:	-53.010093	Alt:	32		
ID:	Barramento

Figura 116: Crescimento vegetativo, P28.

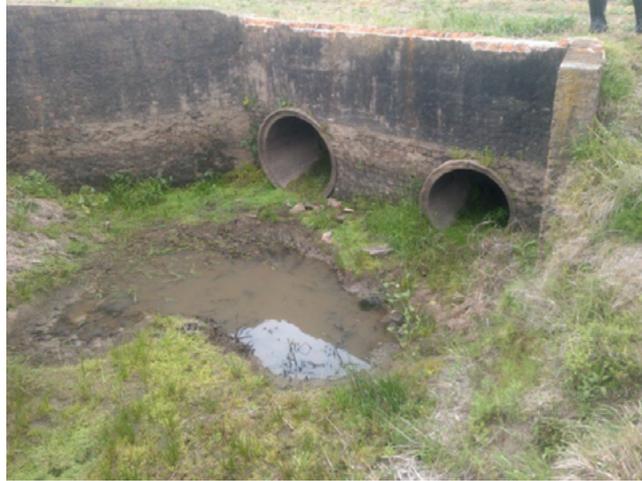
Obra:	Galeria Circular	Descrição:	Canal Levante	Local:	P99
Lat:	-32.232601	Long:	-52.857117	Alt:	16.19805
ID:	Campo 04, outubro 2022 – Equipe 02

Figura 118: Deterioração de galeria, P99.

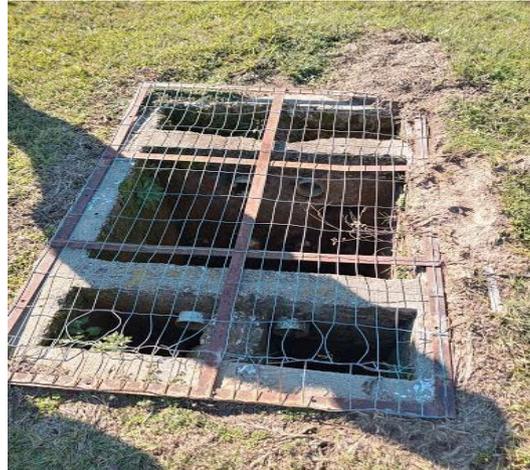
Obra:	Poço D - Piscicultura	Descrição:		Local:	P42
Lat:	-32.165660	Long:	-53.012640	Alt:	33
ID:	Barramento

Figura 120: Deterioração das grades do poço de piscicultura, P42.

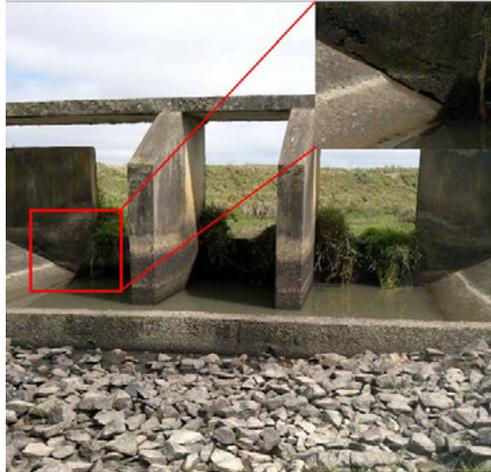
Obra:	Estrutura sem comporta	Descrição:		Local:	P37
Lat:	-32.207802	Long:	-52.913313	Alt:	26.042
ID:	Dia de Campo 2

Figura 121: Fissuras e trincas no concreto da estrutura sem comporta, P37.

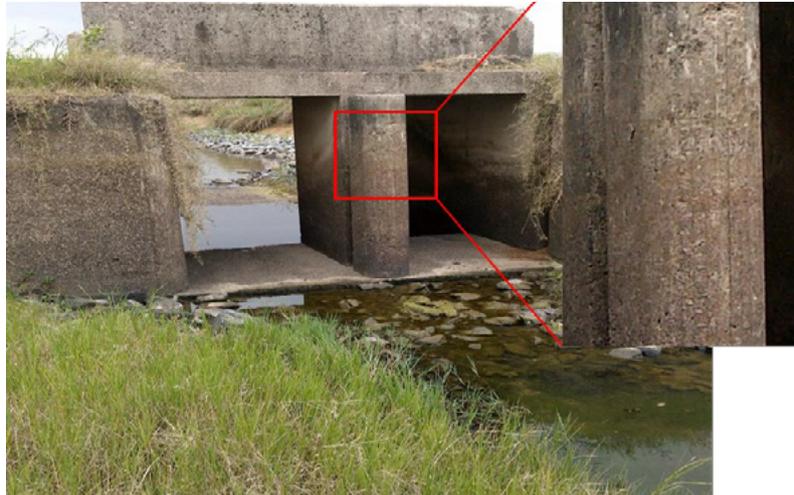
Figura 122: Desgaste do concreto na estrutura sem comportas, P83.

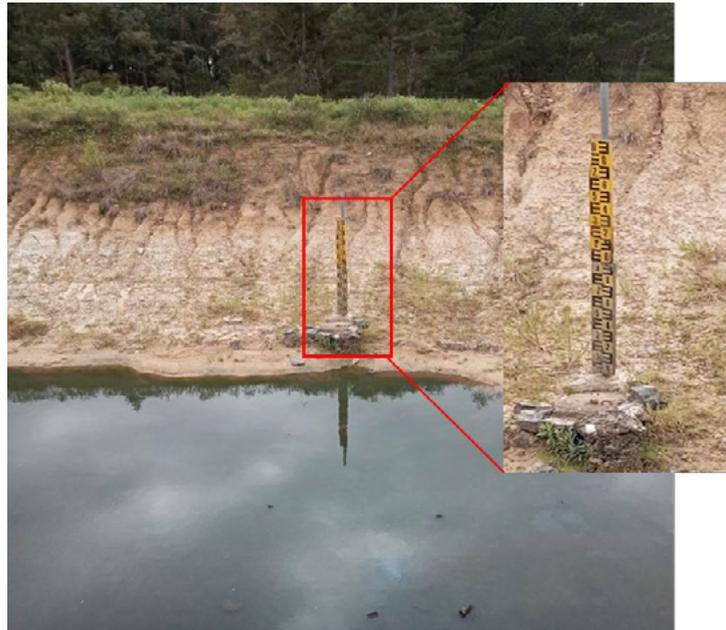
Figura 124: Deterioração da estrutura de fixação da régua linimétrica, P7.

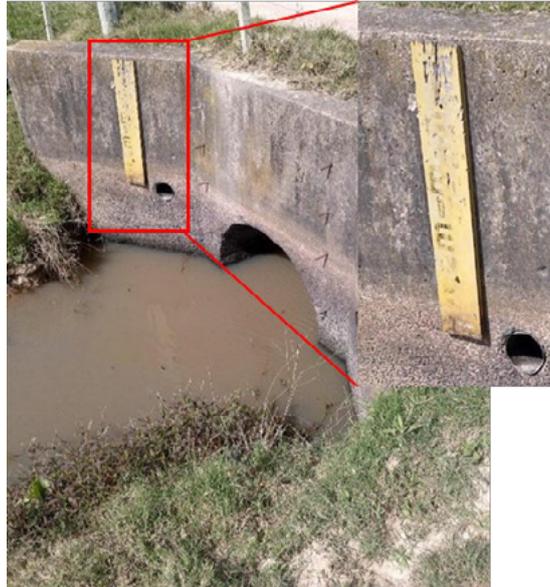
Figura 125: Deterioração e falta de pintura na régua linimétrica, P66.

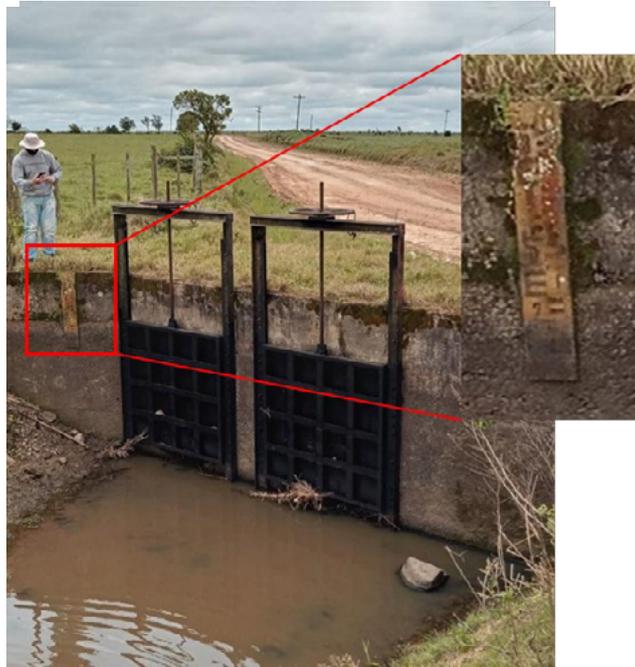
Figura 126: Deterioração e falta de pintura na régua linimétrica, P19.

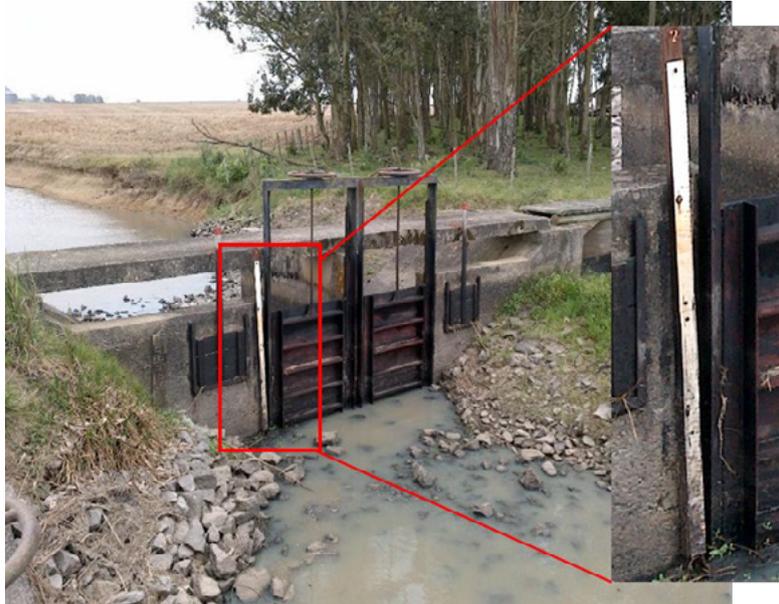
Figura 127: Deterioração e falta de pintura na régua linimétrica, P95.

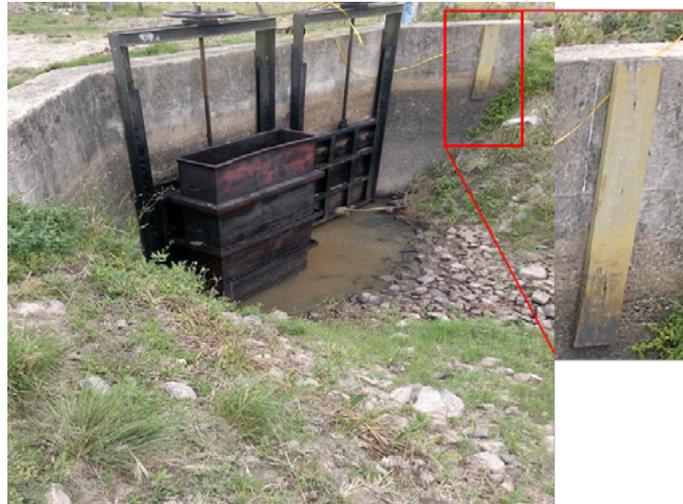
Figura 128: Deterioração e falta de pintura na régua linimétrica, P104.

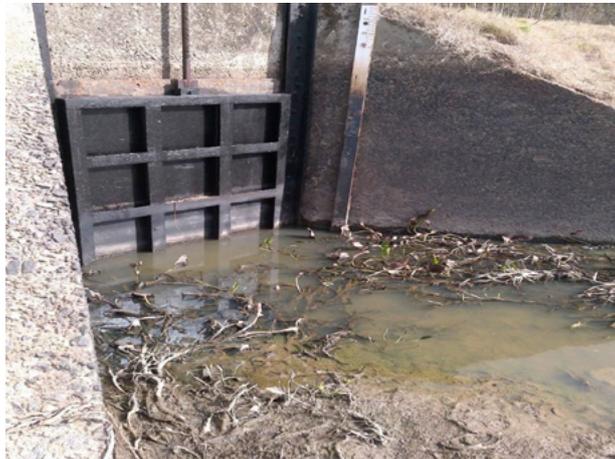
Figura 129: Deterioração e falta de pintura na régua linimétrica, P77.

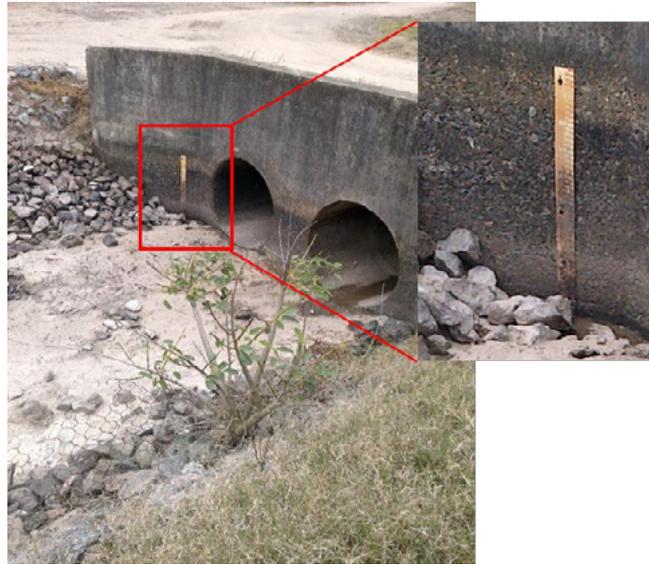
Figura 130: Deterioração e falta de pintura na régua linimétrica, P108.

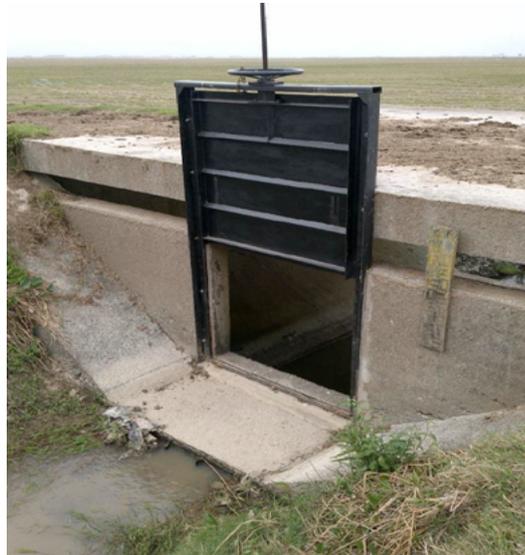
Figura 131: Deterioração e falta de pintura na régua linimétrica, P173.

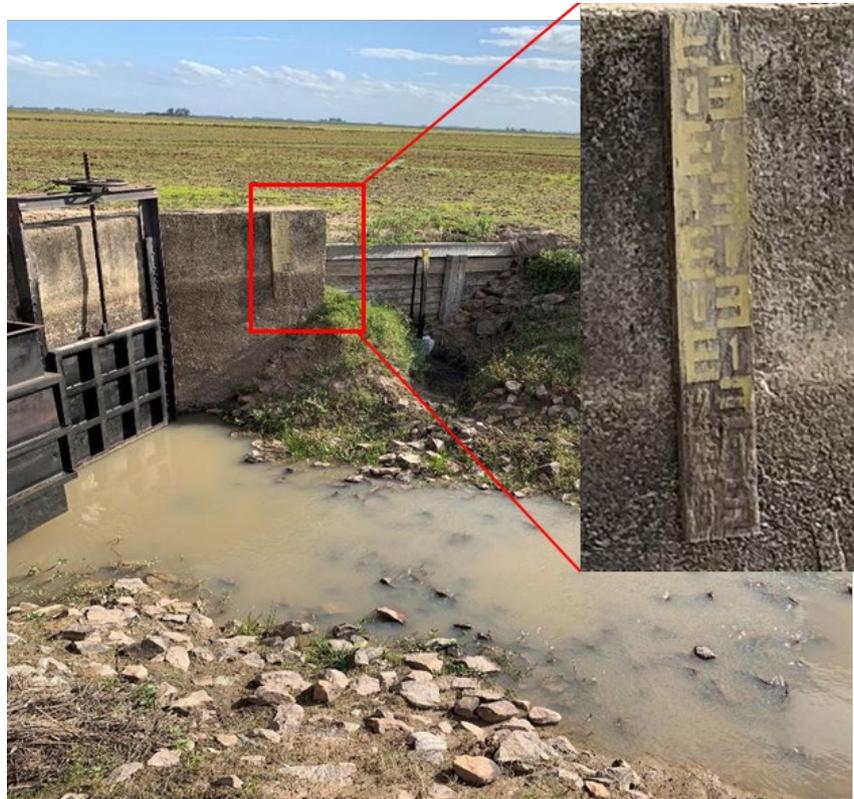
Figura 132: Deterioração e falta de pintura na régua linimétrica, P14.
