**AGÊNCIA PARA O DESENVOLVIMENTO DA
BACIA DA LAGOA MIRIM**

**Ações e Metas de Estudo,
Inventário e Diagnóstico do
DISTRITO DE IRRIGAÇÃO
DO CHASQUEIRO, RS**

DEZEMBRO, 2024

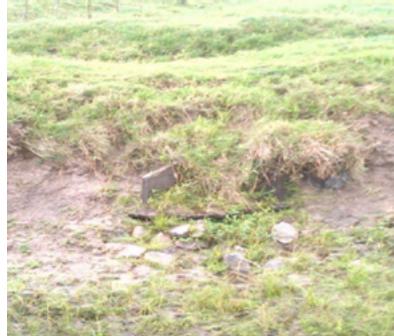
Obra:	Bueiro		Descrição:	Canal C-1	Local:	P202
Lat:	-32.190126	Long:	-52.956238	Alt:	36.521	
ID:	Campo Tomadas d'água dia 01

Figura 36: Obstrução de bueiro, P202.

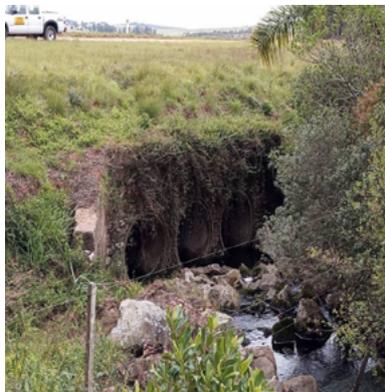
Obra:	Bueiro Triplo		Descrição:	Canal C-1	Local:	P13
Lat:	-32.166834	Long:	-52.998482	Alt:	38.341	
ID:	Campo dia 1

Figura 39: Crescimento vegetativo na parede do bueiro, P13.

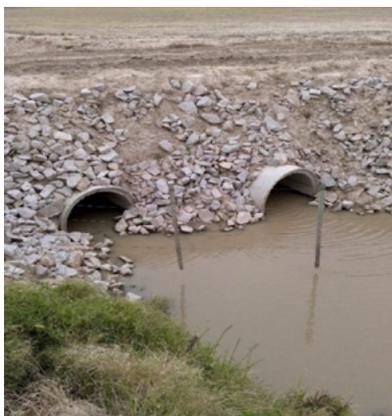
Obra:	Bueiro duplo		Descrição:	Canal C-1	Local:	P107
Lat:	-32.248793	Long:	-52.959714	Alt:	19.454	
ID:	Campo dia 3

Figura 41: Falha no enrocamento no talude dos bueiros, P107.

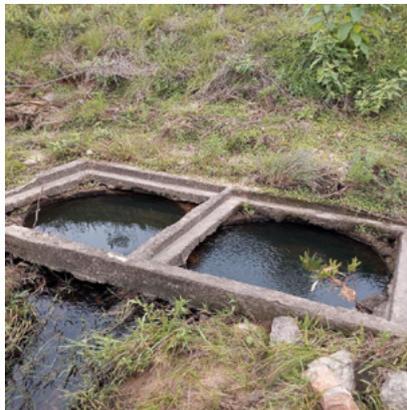
Obra:	Bueiro	Descrição:	Bueiro invertido			Local:	P4
Lat:	-32.169822	Long:	-52.988895	Alt:	28.464		
ID:	Campo dia 1

Figura 43: Formação de cavidade no bueiro invertido, P4.

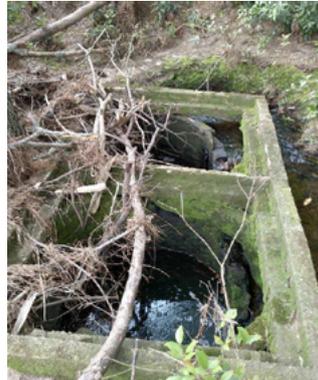
Obra:	Bueiro	Descrição:	Bueiro invertido			Local:	P3
Lat:	-32.169489	Long:	-52.988843	Alt:	27.778		
ID:	Campo dia 1

Figura 44: Formação de cavidade e obstrução no bueiro invertido, P3.

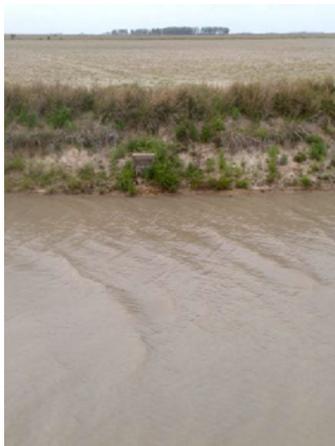
Obra:	Tomada d'água	Descrição:	Canal Levante	Local:	P20
Lat:	-32.262731	Long:	-52.884741	Alt:	20.77213
ID:	Campo 01, outubro 2022 – Equipe 01

Figura 57: Deterioração de tomada d'água, P20.

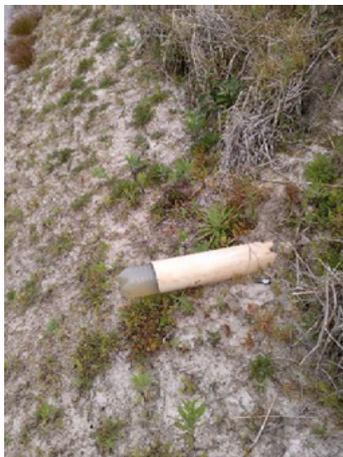
Obra:	Tomada d'água	Descrição:	Canal Levante	Local:	P22
Lat:	-32.263675	Long:	-52.888838	Alt:	16.79904
ID:	Campo 01, outubro 2022 – Equipe 01

Figura 59: Deterioração de tomada d'água, P22.

D. TOMADA D'ÁGUA														
D.1 – ESTRUTURA DA TOMADA D'ÁGUA														
Nº	Anomalia	Situação										Magnitude		NP
1	Falta de Comporta	NA	NE	PV	DS	DI	PC	AU	NI	I	P	M	G	-
2	Corrosão e vazamentos	NA	NE	PV	DS	DI	PC	AU	NI	I	P	M	G	-
3	Deterioração da instalação de controle (pedestal)	NA	NE	PV	DS	DI	PC	AU	NI	I	P	M	G	-
4	Defeito nas vedações	NA	NE	PV	DS	DI	PC	AU	NI	I	P	M	G	-
5	Presença de vegetação	NA	NE	PV	DS	DI	PC	AU	NI	I	P	M	G	-
6	Fissuras e Trincas no concreto	NA	NE	PV	DS	DI	PC	AU	NI	I	P	M	G	-
7	Ferrugem do concreto exposta	NA	NE	PV	DS	DI	PC	AU	NI	I	P	M	G	-
8	Colapso do revestimento	NA	NE	PV	DS	DI	PC	AU	NI	I	P	M	G	-
9	Deterioração na superfície do concreto	NA	NE	PV	DS	DI	PC	AU	NI	I	P	M	G	-
Comentários: Tomada d'água em material de PVC, com conservação ruim.

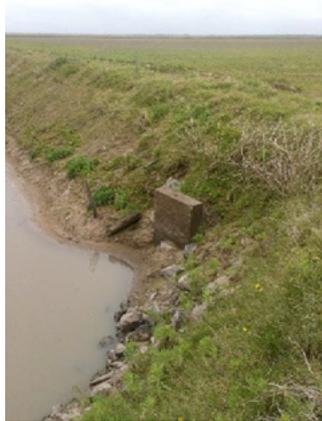
Obra:	Tomada d'água	Descrição:	Canal Levante	Local:	P35
Lat:	-32.284359	Long:	-52.91686	Alt:	17.58833
ID:	Campo 02, outubro 2022 – Equipe 02

Figura 61: Soterramento de tomada d'água, P35.

D. TOMADA D'ÁGUA														
D.1 – ESTRUTURA DA TOMADA D'ÁGUA														
Nº	Anomalia	Situação										Magnitude	NP	
1	Falta de Comporta	NA	NE	PV	DS	DI	PC	AU	NI	I	P	M	G	-
2	Corrosão e vazamentos	NA	NE	PV	DS	DI	PC	AU	NI	I	P	M	G	-
3	Deterioração da instalação de controle (pedestal)	NA	NE	PV	DS	DI	PC	AU	NI	I	P	M	G	-
4	Defeito nas vedações	NA	NE	PV	DS	DI	PC	AU	NI	I	P	M	G	-
5	Presença de vegetação	NA	NE	PV	DS	DI	PC	AU	NI	I	P	M	G	-
6	Fissuras e Trincas no concreto	NA	NE	PV	DS	DI	PC	AU	NI	I	P	M	G	-
7	Ferragem do concreto exposta	NA	NE	PV	DS	DI	PC	AU	NI	I	P	M	G	-
8	Colapso do revestimento	NA	NE	PV	DS	DI	PC	AU	NI	I	P	M	G	-
9	Deterioração na superfície do concreto	NA	NE	PV	DS	DI	PC	AU	NI	I	P	M	G	-
Comentários: A tomada d'água se encontra soterrada.

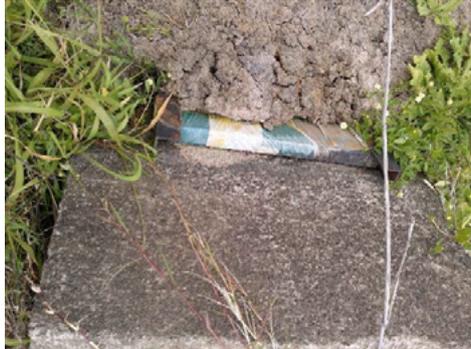
Obra:	Tomada d'água	Descrição:	Canal Levante	Local:	P39
Lat:	-32.279632	Long:	-52.923575	Alt:	16.23202
ID:	Campo 02, outubro 2022 – Equipe 02

Figura 64: Obstrução de tomada d'água, P39.

D. TOMADA D'ÁGUA														
D.1 – ESTRUTURA DA TOMADA D'ÁGUA														
Nº	Anomalia	Situação										Magnitude		NP
1	Falta de Comporta	NA	NE	PV	DS	DI	PC	AU	NI	I	P	M	G	-
2	Corrosão e vazamentos	NA	NE	PV	DS	DI	PC	AU	NI	I	P	M	G	-
3	Deterioração da instalação de controle (pedestal)	NA	NE	PV	DS	DI	PC	AU	NI	I	P	M	G	-
4	Defeito nas vedações	NA	NE	PV	DS	DI	PC	AU	NI	I	P	M	G	-
5	Presença de vegetação	NA	NE	PV	DS	DI	PC	AU	NI	I	P	M	G	-
6	Fissuras e Trincas no concreto	NA	NE	PV	DS	DI	PC	AU	NI	I	P	M	G	-
7	Ferrugem do concreto exposta	NA	NE	PV	DS	DI	PC	AU	NI	I	P	M	G	-
8	Colapso do revestimento	NA	NE	PV	DS	DI	PC	AU	NI	I	P	M	G	-
9	Deterioração na superfície do concreto	NA	NE	PV	DS	DI	PC	AU	NI	I	P	M	G	-
Comentários: A tomada d'água se encontra obstruída.

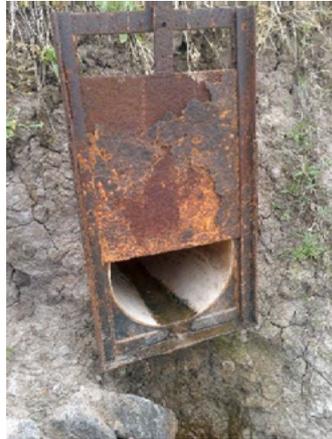
Obra:	Tomada d'água	Descrição:	Canal Levante	Local:	P49
Lat:	-32.269914	Long:	-52.920082	Alt:	15.87062
ID:	Campo 02, outubro 2022 – Equipe 02

Figura 67: Deterioração de tomada d'água, P49.

D. TOMADA D'ÁGUA														
D.1 – ESTRUTURA DA TOMADA D'ÁGUA														
Nº	Anomalia	Situação									Magnitude			NP
1	Falta de Comporta	NA	NE	PV	DS	DI	PC	AU	NI	I	P	M	G	-
2	Corrosão e vazamentos	NA	NE	PV	DS	DI	PC	AU	NI	I	P	M	G	-
3	Deterioração da instalação de controle (pedestal)	NA	NE	PV	DS	DI	PC	AU	NI	I	P	M	G	-
4	Defeito nas vedações	NA	NE	PV	DS	DI	PC	AU	NI	I	P	M	G	-
5	Presença de vegetação	NA	NE	PV	DS	DI	PC	AU	NI	I	P	M	G	-
6	Fissuras e Trincas no concreto	NA	NE	PV	DS	DI	PC	AU	NI	I	P	M	G	-
7	Ferragem do concreto exposta	NA	NE	PV	DS	DI	PC	AU	NI	I	P	M	G	-
8	Colapso do revestimento	NA	NE	PV	DS	DI	PC	AU	NI	I	P	M	G	-
9	Deterioração na superfície do concreto	NA	NE	PV	DS	DI	PC	AU	NI	I	P	M	G	-

Comentários:
A comporta se encontra com elevado índice de oxidação, e o concreto está se fragmentando.

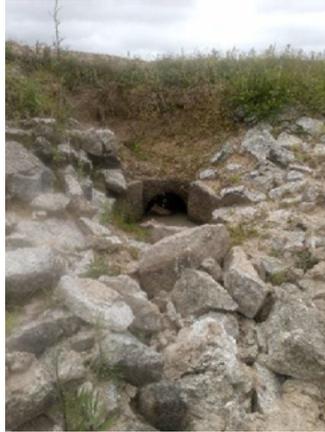
Obra:	Tomada d'água	Descrição:	Canal Levante	Local:	P57
Lat:	-32.265737	Long:	-52.919825	Alt:	17.22143
ID:	Campo 02, outubro 2022 – Equipe 02

Figura 68: Tomada d'água obstruída, P57.

D. TOMADA D'ÁGUA														
D.1 – ESTRUTURA DA TOMADA D'ÁGUA														
Nº	Anomalia	Situação										Magnitude	NP	
1	Falta de Comporta	NA	NE	PV	DS	DI	PC	AU	NI	I	P	M	G	-
2	Corrosão e vazamentos	NA	NE	PV	DS	DI	PC	AU	NI	I	P	M	G	-
3	Deterioração da instalação de controle (pedestal)	NA	NE	PV	DS	DI	PC	AU	NI	I	P	M	G	-
4	Defeito nas vedações	NA	NE	PV	DS	DI	PC	AU	NI	I	P	M	G	-
5	Presença de vegetação	NA	NE	PV	DS	DI	PC	AU	NI	I	P	M	G	-
6	Fissuras e Trincas no concreto	NA	NE	PV	DS	DI	PC	AU	NI	I	P	M	G	-
7	Ferragem do concreto exposta	NA	NE	PV	DS	DI	PC	AU	NI	I	P	M	G	-
8	Colapso do revestimento	NA	NE	PV	DS	DI	PC	AU	NI	I	P	M	G	-
9	Deterioração na superfície do concreto	NA	NE	PV	DS	DI	PC	AU	NI	I	P	M	G	-
Comentários: A tomada d'água se encontra com muita brita rochão nas proximidades.

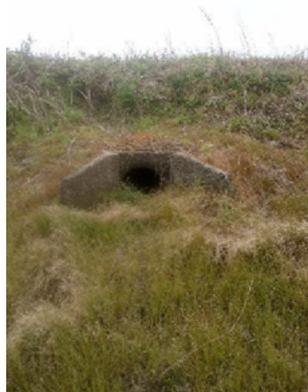
Obra:	Tomada d'água	Descrição:	Canal Levante	Local:	P60
Lat:	-32.265363	Long:	-52.920913	Alt:	19.95192
ID:	Campo 02, outubro 2022 – Equipe 02

Figura 69: Tomada d'água parcialmente obstruída, P60.

D. TOMADA D'ÁGUA														
D.1 – ESTRUTURA DA TOMADA D'ÁGUA														
N°	Anomalia	Situação									Magnitude			NP
1	Falta de Comporta	NA	NE	PV	DS	DI	PC	AU	NI	I	P	M	G	-
2	Corrosão e vazamentos	NA	NE	PV	DS	DI	PC	AU	NI	I	P	M	G	-
3	Deterioração da instalação de controle (pedestal)	NA	NE	PV	DS	DI	PC	AU	NI	I	P	M	G	-
4	Defeito nas vedações	NA	NE	PV	DS	DI	PC	AU	NI	I	P	M	G	-
5	Presença de vegetação	NA	NE	PV	DS	DI	PC	AU	NI	I	P	M	G	-
6	Fissuras e Trincas no concreto	NA	NE	PV	DS	DI	PC	AU	NI	I	P	M	G	-
7	Ferragem do concreto exposta	NA	NE	PV	DS	DI	PC	AU	NI	I	P	M	G	-
8	Colapso do revestimento	NA	NE	PV	DS	DI	PC	AU	NI	I	P	M	G	-
9	Deterioração na superfície do concreto	NA	NE	PV	DS	DI	PC	AU	NI	I	P	M	G	-
Comentários: A tomada d'água se encontra parcialmente obstruída.

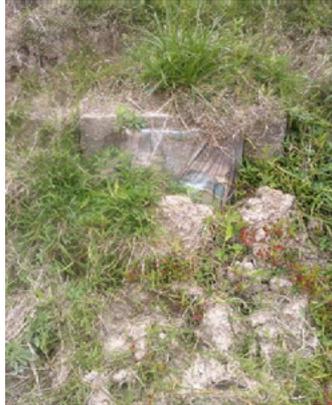
Obra:	Tomada d'água	Descrição:	Canal Levante	Local:	P66
Lat:	-32.26158	Long:	-52.924014	Alt:	24.25687
ID:	Campo 02, outubro 2022 – Equipe 02

Figura 73: Obstrução de tomada d'água, P66.

D.1 – ESTRUTURA DA TOMADA D'ÁGUA														
Nº	Anomalia	Situação										Magnitude		NP
1	Falta de Comporta	NA	NE	PV	DS	DI	PC	AU	NI	I	P	M	G	-
2	Corrosão e vazamentos	NA	NE	PV	DS	DI	PC	AU	NI	I	P	M	G	-
3	Deterioração da instalação de controle (pedestal)	NA	NE	PV	DS	DI	PC	AU	NI	I	P	M	G	-
4	Defeito nas vedações	NA	NE	PV	DS	DI	PC	AU	NI	I	P	M	G	-
5	Presença de vegetação	NA	NE	PV	DS	DI	PC	AU	NI	I	P	M	G	-
6	Fissuras e Trincas no concreto	NA	NE	PV	DS	DI	PC	AU	NI	I	P	M	G	-
7	Ferragem do concreto exposta	NA	NE	PV	DS	DI	PC	AU	NI	I	P	M	G	-
8	Colapso do revestimento	NA	NE	PV	DS	DI	PC	AU	NI	I	P	M	G	-
9	Deterioração na superfície do concreto	NA	NE	PV	DS	DI	PC	AU	NI	I	P	M	G	-
Comentários: A tomada d'água se encontra totalmente obstruída.

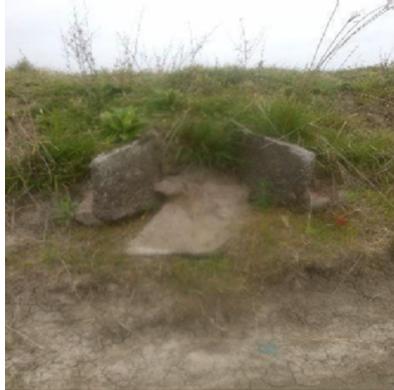
Obra:	Tomada d'água	Descrição:	Canal Levante	Local:	P67
Lat:	-32.262136	Long:	-52.928027	Alt:	26.41727
ID:	Campo 02, outubro 2022 – Equipe 02

Figura 74: Obstrução de tomada d'água, P67.

D.1 – ESTRUTURA DA TOMADA D'ÁGUA														
Nº	Anomalia	Situação									Magnitude			NP
1	Falta de Comporta	NA	NE	PV	DS	DI	PC	AU	NI	I	P	M	G	-
2	Corrosão e vazamentos	NA	NE	PV	DS	DI	PC	AU	NI	I	P	M	G	-
3	Deterioração da instalação de controle (pedestal)	NA	NE	PV	DS	DI	PC	AU	NI	I	P	M	G	-
4	Defeito nas vedações	NA	NE	PV	DS	DI	PC	AU	NI	I	P	M	G	-
5	Presença de vegetação	NA	NE	PV	DS	DI	PC	AU	NI	I	P	M	G	-
6	Fissuras e Trincas no concreto	NA	NE	PV	DS	DI	PC	AU	NI	I	P	M	G	-
7	Ferragem do concreto exposta	NA	NE	PV	DS	DI	PC	AU	NI	I	P	M	G	-
8	Colapso do revestimento	NA	NE	PV	DS	DI	PC	AU	NI	I	P	M	G	-
9	Deterioração na superfície do concreto	NA	NE	PV	DS	DI	PC	AU	NI	I	P	M	G	-
Comentários: A tomada d'água se encontra totalmente obstruída.

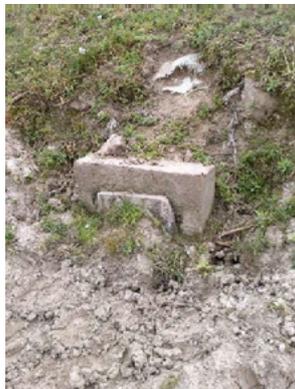
Obra:	Tomada d'água	Descrição:	Canal Levante	Local:	P44
Lat:	-32.224772	Long:	-52.807855	Alt:	3.628658
ID:	Campo 03, outubro 2022 – Equipe 01

Figura 75: Obstrução de tomada d'água, P44.

D.1 – ESTRUTURA DA TOMADA D'ÁGUA														
Nº	Anomalia	Situação									Magnitude			NP
1	Falta de Comporta	NA	NE	PV	DS	DI	PC	AU	NI	I	P	M	G	-
2	Corrosão e vazamentos	NA	NE	PV	DS	DI	PC	AU	NI	I	P	M	G	-
3	Deterioração da instalação de controle (pedestal)	NA	NE	PV	DS	DI	PC	AU	NI	I	P	M	G	-
4	Defeito nas vedações	NA	NE	PV	DS	DI	PC	AU	NI	I	P	M	G	-
5	Presença de vegetação	NA	NE	PV	DS	DI	PC	AU	NI	I	P	M	G	-
6	Fissuras e Trincas no concreto	NA	NE	PV	DS	DI	PC	AU	NI	I	P	M	G	-
7	Ferragem do concreto exposta	NA	NE	PV	DS	DI	PC	AU	NI	I	P	M	G	-
8	Colapso do revestimento	NA	NE	PV	DS	DI	PC	AU	NI	I	P	M	G	-
9	Deterioração na superfície do concreto	NA	NE	PV	DS	DI	PC	AU	NI	I	P	M	G	-
Comentários: A tomada d'água se encontra obstruída.

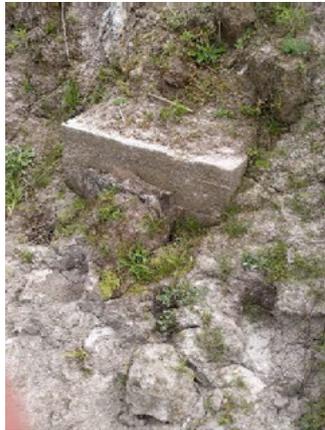
Obra:	Tomada d'água	Descrição:	Canal Levante	Local:	P47
Lat:	-32.223841	Long:	-52.814233	Alt:	6.998322
ID:	Campo 03, outubro 2022 – Equipe 01

Figura 76: Obstrução de tomada d'água, P47.

D. TOMADA D'ÁGUA														
D.1 – ESTRUTURA DA TOMADA D'ÁGUA														
N°	Anomalia	Situação									Magnitude			NP
1	Falta de Comporta	NA	NE	PV	DS	DI	PC	AU	NI	I	P	M	G	-
2	Corrosão e vazamentos	NA	NE	PV	DS	DI	PC	AU	NI	I	P	M	G	-
3	Deterioração da instalação de controle (pedestal)	NA	NE	PV	DS	DI	PC	AU	NI	I	P	M	G	-
4	Defeito nas vedações	NA	NE	PV	DS	DI	PC	AU	NI	I	P	M	G	-
5	Presença de vegetação	NA	NE	PV	DS	DI	PC	AU	NI	I	P	M	G	-
6	Fissuras e Trincas no concreto	NA	NE	PV	DS	DI	PC	AU	NI	I	P	M	G	-
7	Ferragem do concreto exposta	NA	NE	PV	DS	DI	PC	AU	NI	I	P	M	G	-
8	Colapso do revestimento	NA	NE	PV	DS	DI	PC	AU	NI	I	P	M	G	-
9	Deterioração na superfície do concreto	NA	NE	PV	DS	DI	PC	AU	NI	I	P	M	G	-
Comentários: A tomada d'água se encontra obstruída.

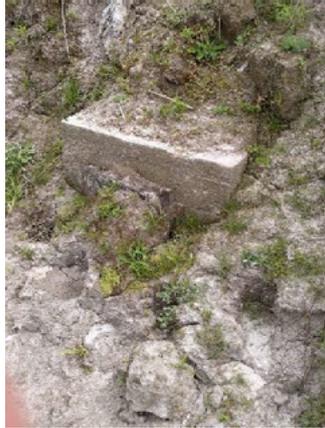
Obra:	Tomada d'água	Descrição:	Canal Levante	Local:	P49
Lat:	-32.224492	Long:	-52.823167	Alt:	8.482659
ID:	Campo 03, outubro 2022 – Equipe 01

Figura 77: Obstrução de tomada d'água, P49.

D. TOMADA D'ÁGUA														
D.1 – ESTRUTURA DA TOMADA D'ÁGUA														
Nº	Anomalia	Situação									Magnitude			NP
1	Falta de Comporta	NA	NE	PV	DS	DI	PC	AU	NI	I	P	M	G	-
2	Corrosão e vazamentos	NA	NE	PV	DS	DI	PC	AU	NI	I	P	M	G	-
3	Deterioração da instalação de controle (pedestal)	NA	NE	PV	DS	DI	PC	AU	NI	I	P	M	G	-
4	Defeito nas vedações	NA	NE	PV	DS	DI	PC	AU	NI	I	P	M	G	-
5	Presença de vegetação	NA	NE	PV	DS	DI	PC	AU	NI	I	P	M	G	-
6	Fissuras e Trincas no concreto	NA	NE	PV	DS	DI	PC	AU	NI	I	P	M	G	-
7	Ferragem do concreto exposta	NA	NE	PV	DS	DI	PC	AU	NI	I	P	M	G	-
8	Colapso do revestimento	NA	NE	PV	DS	DI	PC	AU	NI	I	P	M	G	-
9	Deterioração na superfície do concreto	NA	NE	PV	DS	DI	PC	AU	NI	I	P	M	G	-
Comentários: A tomada d'água se encontra obstruída.

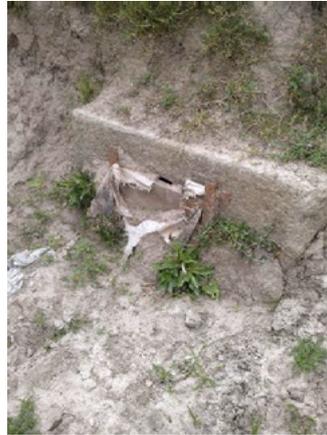
Obra:	Tomada d'água	Descrição:	Canal Levante	Local:	P52
Lat:	-32.224948	Long:	-52.828126	Alt:	10.97237
ID:	Campo 03, outubro 2022 – Equipe 01

Figura 78: Obstrução de tomada d'água, P52

D. TOMADA D'ÁGUA															
D.1 – ESTRUTURA DA TOMADA D'ÁGUA															
N°	Anomalia	Situação										Magnitude			NP
1	Falta de Comporta	NA	NE	PV	DS	DI	PC	AU	NI	I	P	M	G	-	
2	Corrosão e vazamentos	NA	NE	PV	DS	DI	PC	AU	NI	I	P	M	G	-	
3	Deterioração da instalação de controle (pedestal)	NA	NE	PV	DS	DI	PC	AU	NI	I	P	M	G	-	
4	Defeito nas vedações	NA	NE	PV	DS	DI	PC	AU	NI	I	P	M	G	-	
5	Presença de vegetação	NA	NE	PV	DS	DI	PC	AU	NI	I	P	M	G	-	
6	Fissuras e Trincas no concreto	NA	NE	PV	DS	DI	PC	AU	NI	I	P	M	G	-	
7	Ferragem do concreto exposta	NA	NE	PV	DS	DI	PC	AU	NI	I	P	M	G	-	
8	Colapso do revestimento	NA	NE	PV	DS	DI	PC	AU	NI	I	P	M	G	-	
9	Deterioração na superfície do concreto	NA	NE	PV	DS	DI	PC	AU	NI	I	P	M	G	-	
Comentários: A tomada d'água se encontra parcialmente obstruída.

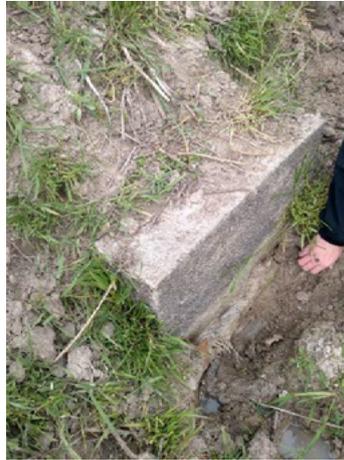
Obra:	Tomada d'água	Descrição:	Canal Levante	Local:	P57
Lat:	-32.231093	Long:	-52.845285	Alt:	10.87129
ID:	Campo 03, outubro 2022 – Equipe 01

Figura 79: Obstrução de tomada d'água, P57.

D. TOMADA D'ÁGUA															
D.1 – ESTRUTURA DA TOMADA D'ÁGUA															
N°	Anomalia	Situação										Magnitude			NP
1	Falta de Comporta	NA	NE	PV	DS	DI	PC	AU	NI	I	P	M	G	-	
2	Corrosão e vazamentos	NA	NE	PV	DS	DI	PC	AU	NI	I	P	M	G	-	
3	Deterioração da instalação de controle (pedestal)	NA	NE	PV	DS	DI	PC	AU	NI	I	P	M	G	-	
4	Defeito nas vedações	NA	NE	PV	DS	DI	PC	AU	NI	I	P	M	G	-	
5	Presença de vegetação	NA	NE	PV	DS	DI	PC	AU	NI	I	P	M	G	-	
6	Fissuras e Trincas no concreto	NA	NE	PV	DS	DI	PC	AU	NI	I	P	M	G	-	
7	Ferragem do concreto exposta	NA	NE	PV	DS	DI	PC	AU	NI	I	P	M	G	-	
8	Colapso do revestimento	NA	NE	PV	DS	DI	PC	AU	NI	I	P	M	G	-	
9	Deterioração na superfície do concreto	NA	NE	PV	DS	DI	PC	AU	NI	I	P	M	G	-	
Comentários: A tomada d'água se encontra parcialmente obstruída.

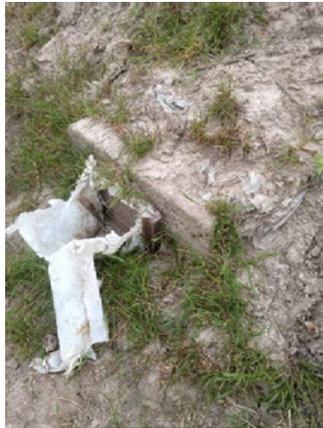
Obra:	Tomada d'água	Descrição:	Canal Levante	Local:	P61
Lat:	-32.232204	Long:	-52.850371	Alt:	9.490329
ID:	Campo 03, outubro 2022 – Equipe 01

Figura 80: Obstrução de tomada d'água, P61.

D. TOMADA D'ÁGUA															
D.1 – ESTRUTURA DA TOMADA D'ÁGUA															
N°	Anomalia	Situação										Magnitude			NP
1	Falta de Comporta	NA	NE	PV	DS	DI	PC	AU	NI	I	P	M	G	-	
2	Corrosão e vazamentos	NA	NE	PV	DS	DI	PC	AU	NI	I	P	M	G	-	
3	Deterioração da instalação de controle (pedestal)	NA	NE	PV	DS	DI	PC	AU	NI	I	P	M	G	-	
4	Defeito nas vedações	NA	NE	PV	DS	DI	PC	AU	NI	I	P	M	G	-	
5	Presença de vegetação	NA	NE	PV	DS	DI	PC	AU	NI	I	P	M	G	-	
6	Fissuras e Trincas no concreto	NA	NE	PV	DS	DI	PC	AU	NI	I	P	M	G	-	
7	Ferragem do concreto exposta	NA	NE	PV	DS	DI	PC	AU	NI	I	P	M	G	-	
8	Colapso do revestimento	NA	NE	PV	DS	DI	PC	AU	NI	I	P	M	G	-	
9	Deterioração na superfície do concreto	NA	NE	PV	DS	DI	PC	AU	NI	I	P	M	G	-	
Comentários: A tomada d'água se encontra parcialmente obstruída.

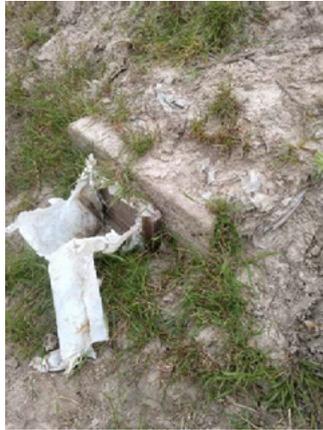
Obra:	Tomada d'água	Descrição:	Canal Levante	Local:	P64
Lat:	-32.239346	Long:	-52.851631	Alt:	14.40036
ID:	Campo 03, outubro 2022 – Equipe 01

Figura 82: Obstrução de tomada d'água, P64.

D. TOMADA D'ÁGUA														
D.1 – ESTRUTURA DA TOMADA D'ÁGUA														
Nº	Anomalia	Situação									Magnitude			NP
1	Falta de Comporta	NA	NE	PV	DS	DI	PC	AU	NI	I	P	M	G	-
2	Corrosão e vazamentos	NA	NE	PV	DS	DI	PC	AU	NI	I	P	M	G	-
3	Deterioração da instalação de controle (pedestal)	NA	NE	PV	DS	DI	PC	AU	NI	I	P	M	G	-
4	Defeito nas vedações	NA	NE	PV	DS	DI	PC	AU	NI	I	P	M	G	-
5	Presença de vegetação	NA	NE	PV	DS	DI	PC	AU	NI	I	P	M	G	-
6	Fissuras e Trincas no concreto	NA	NE	PV	DS	DI	PC	AU	NI	I	P	M	G	-
7	Ferragem do concreto exposta	NA	NE	PV	DS	DI	PC	AU	NI	I	P	M	G	-
8	Colapso do revestimento	NA	NE	PV	DS	DI	PC	AU	NI	I	P	M	G	-
9	Deterioração na superfície do concreto	NA	NE	PV	DS	DI	PC	AU	NI	I	P	M	G	-
Comentários: A tomada d'água se encontra parcialmente obstruída.

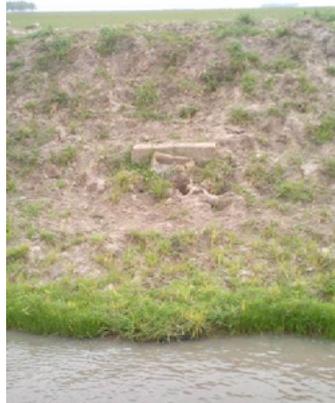
Obra:	Tomada d'água	Descrição:	Canal Levante	Local:	P65
Lat:	-32.239344	Long:	-52.851608	Alt:	10.07029
ID:	Campo 03, outubro 2022 – Equipe 01

Figura 83: Tomada d'água parcialmente obstruída, P65.

D. TOMADA D'ÁGUA															
D.1 – ESTRUTURA DA TOMADA D'ÁGUA															
Nº	Anomalia	Situação										Magnitude			NP
1	Falta de Comporta	NA	NE	PV	DS	DI	PC	AU	NI	I	P	M	G	-	
2	Corrosão e vazamentos	NA	NE	PV	DS	DI	PC	AU	NI	I	P	M	G	-	
3	Deterioração da instalação de controle (pedestal)	NA	NE	PV	DS	DI	PC	AU	NI	I	P	M	G	-	
4	Defeito nas vedações	NA	NE	PV	DS	DI	PC	AU	NI	I	P	M	G	-	
5	Presença de vegetação	NA	NE	PV	DS	DI	PC	AU	NI	I	P	M	G	-	
6	Fissuras e Trincas no concreto	NA	NE	PV	DS	DI	PC	AU	NI	I	P	M	G	-	
7	Ferragem do concreto exposta	NA	NE	PV	DS	DI	PC	AU	NI	I	P	M	G	-	
8	Colapso do revestimento	NA	NE	PV	DS	DI	PC	AU	NI	I	P	M	G	-	
9	Deterioração na superfície do concreto	NA	NE	PV	DS	DI	PC	AU	NI	I	P	M	G	-	
Comentários: A tomada d'água se encontra parcialmente obstruída.

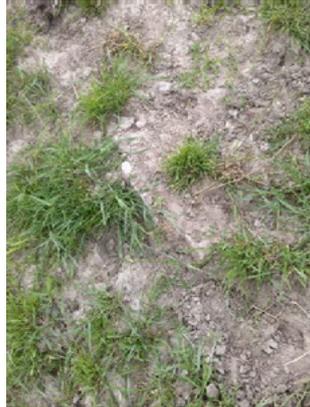
Obra:	Tomada d'água	Descrição:	Canal Levante	Local:	P66
Lat:	-32.24273	Long:	-52.85218	Alt:	11.46632
ID:	Campo 03, outubro 2022 – Equipe 01

Figura 84: Obstrução de tomada d'água, P66.

D. TOMADA D'ÁGUA														
D.1 – ESTRUTURA DA TOMADA D'ÁGUA														
Nº	Anomalia	Situação									Magnitude			NP
1	Falta de Comporta	NA	NE	PV	DS	DI	PC	AU	NI	I	P	M	G	-
2	Corrosão e vazamentos	NA	NE	PV	DS	DI	PC	AU	NI	I	P	M	G	-
3	Deterioração da instalação de controle (pedestal)	NA	NE	PV	DS	DI	PC	AU	NI	I	P	M	G	-
4	Defeito nas vedações	NA	NE	PV	DS	DI	PC	AU	NI	I	P	M	G	-
5	Presença de vegetação	NA	NE	PV	DS	DI	PC	AU	NI	I	P	M	G	-
6	Fissuras e Trincas no concreto	NA	NE	PV	DS	DI	PC	AU	NI	I	P	M	G	-
7	Ferragem do concreto exposta	NA	NE	PV	DS	DI	PC	AU	NI	I	P	M	G	-
8	Colapso do revestimento	NA	NE	PV	DS	DI	PC	AU	NI	I	P	M	G	-
9	Deterioração na superfície do concreto	NA	NE	PV	DS	DI	PC	AU	NI	I	P	M	G	-
Comentários: A tomada d'água se encontra totalmente obstruída.

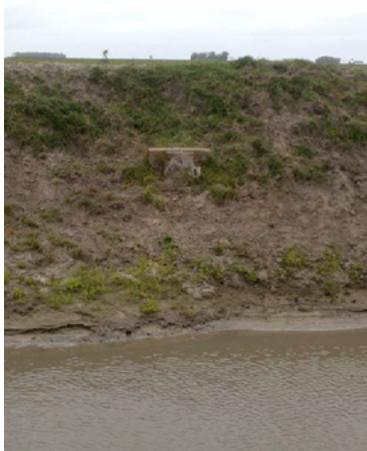
Obra:	Tomada d'água	Descrição:	Canal Levante	Local:	P69
Lat:	-32.245785	Long:	-52.852648	Alt:	10.53293
ID:	Campo 03, outubro 2022 – Equipe 01

Figura 85: Tomada d'água parcialmente obstruída, P69.

D. TOMADA D'ÁGUA														
D.1 – ESTRUTURA DA TOMADA D'ÁGUA														
Nº	Anomalia	Situação									Magnitude			NP
1	Falta de Comporta	NA	NE	PV	DS	DI	PC	AU	NI	I	P	M	G	-
2	Corrosão e vazamentos	NA	NE	PV	DS	DI	PC	AU	NI	I	P	M	G	-
3	Deterioração da instalação de controle (pedestal)	NA	NE	PV	DS	DI	PC	AU	NI	I	P	M	G	-
4	Defeito nas vedações	NA	NE	PV	DS	DI	PC	AU	NI	I	P	M	G	-
5	Presença de vegetação	NA	NE	PV	DS	DI	PC	AU	NI	I	P	M	G	-
6	Fissuras e Trincas no concreto	NA	NE	PV	DS	DI	PC	AU	NI	I	P	M	G	-
7	Ferragem do concreto exposta	NA	NE	PV	DS	DI	PC	AU	NI	I	P	M	G	-
8	Colapso do revestimento	NA	NE	PV	DS	DI	PC	AU	NI	I	P	M	G	-
9	Deterioração na superfície do concreto	NA	NE	PV	DS	DI	PC	AU	NI	I	P	M	G	-
Comentários: A tomada d'água se encontra parcialmente obstruída.

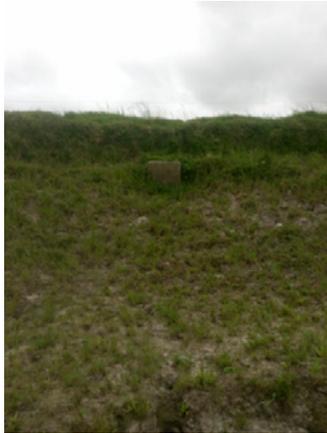
Obra:	Tomada d'água	Descrição:	Canal Levante	Local:	P83
Lat:	-32.24621	Long:	-52.844265	Alt:	13.2096
ID:	Campo 04, outubro 2022 – Equipe 02

Figura 90: Obstrução de tomada d'água, P83.

D. TOMADA D'ÁGUA														
D.1 – ESTRUTURA DA TOMADA D'ÁGUA														
Nº	Anomalia	Situação									Magnitude			NP
1	Falta de Comporta	NA	NE	PV	DS	DI	PC	AU	NI	I	P	M	G	-
2	Corrosão e vazamentos	NA	NE	PV	DS	DI	PC	AU	NI	I	P	M	G	-
3	Deterioração da instalação de controle (pedestal)	NA	NE	PV	DS	DI	PC	AU	NI	I	P	M	G	-
4	Defeito nas vedações	NA	NE	PV	DS	DI	PC	AU	NI	I	P	M	G	-
5	Presença de vegetação	NA	NE	PV	DS	DI	PC	AU	NI	I	P	M	G	-
6	Fissuras e Trincas no concreto	NA	NE	PV	DS	DI	PC	AU	NI	I	P	M	G	-
7	Ferragem do concreto exposta	NA	NE	PV	DS	DI	PC	AU	NI	I	P	M	G	-
8	Colapso do revestimento	NA	NE	PV	DS	DI	PC	AU	NI	I	P	M	G	-
9	Deterioração na superfície do concreto	NA	NE	PV	DS	DI	PC	AU	NI	I	P	M	G	-
Comentários: A tomada d'água se encontra totalmente obstruída.

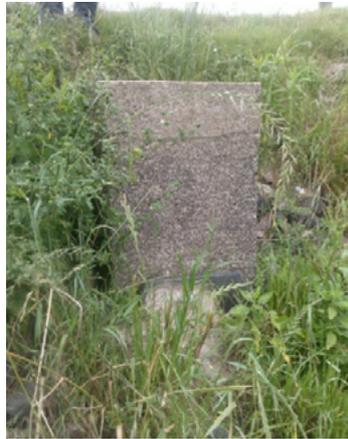
Figura 91: Obstrução de tomada d'água, P84.

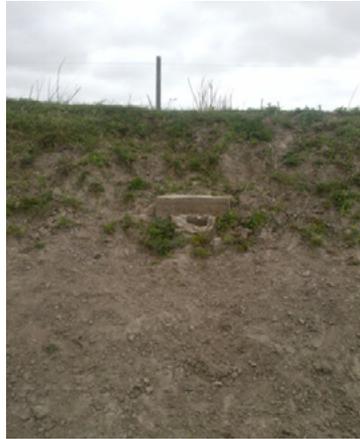
D. TOMADA D'ÁGUA														
D.1 – ESTRUTURA DA TOMADA D'ÁGUA														
Nº	Anomalia	Situação										Magnitude	NP	
1	Falta de Comporta	NA	NE	PV	DS	DI	PC	AU	NI	I	P	M	G	-
2	Corrosão e vazamentos	NA	NE	PV	DS	DI	PC	AU	NI	I	P	M	G	-
3	Deterioração da instalação de controle (pedestal)	NA	NE	PV	DS	DI	PC	AU	NI	I	P	M	G	-
4	Defeito nas vedações	NA	NE	PV	DS	DI	PC	AU	NI	I	P	M	G	-
5	Presença de vegetação	NA	NE	PV	DS	DI	PC	AU	NI	I	P	M	G	-
6	Fissuras e Trincas no concreto	NA	NE	PV	DS	DI	PC	AU	NI	I	P	M	G	-
7	Ferragem do concreto exposta	NA	NE	PV	DS	DI	PC	AU	NI	I	P	M	G	-
8	Colapso do revestimento	NA	NE	PV	DS	DI	PC	AU	NI	I	P	M	G	-
9	Deterioração na superfície do concreto	NA	NE	PV	DS	DI	PC	AU	NI	I	P	M	G	-
Comentários: A tomada d'água se encontra obstruída.

Figura 92: Obstrução de tomada d'água, P88.

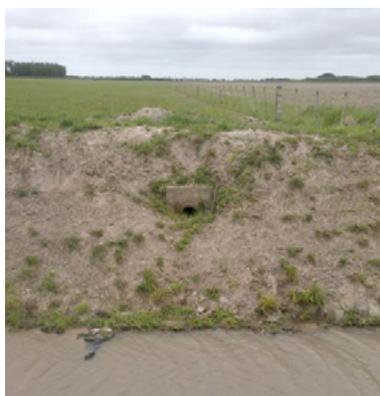
D. TOMADA D'ÁGUA														
D.1 – ESTRUTURA DA TOMADA D'ÁGUA														
Nº	Anomalia	Situação										Magnitude		NP
1	Falta de Comporta	NA	NE	PV	DS	DI	PC	AU	NI	I	P	M	G	-
2	Corrosão e vazamentos	NA	NE	PV	DS	DI	PC	AU	NI	I	P	M	G	-
3	Deterioração da instalação de controle (pedestal)	NA	NE	PV	DS	DI	PC	AU	NI	I	P	M	G	-
4	Defeito nas vedações	NA	NE	PV	DS	DI	PC	AU	NI	I	P	M	G	-
5	Presença de vegetação	NA	NE	PV	DS	DI	PC	AU	NI	I	P	M	G	-
6	Fissuras e Trincas no concreto	NA	NE	PV	DS	DI	PC	AU	NI	I	P	M	G	-
7	Ferragem do concreto exposta	NA	NE	PV	DS	DI	PC	AU	NI	I	P	M	G	-
8	Colapso do revestimento	NA	NE	PV	DS	DI	PC	AU	NI	I	P	M	G	-
9	Deterioração na superfície do concreto	NA	NE	PV	DS	DI	PC	AU	NI	I	P	M	G	-
Comentários: A tomada d'água se encontra parcialmente obstruída.

Figura 94: Tomada d'água sem comporta, P91 (margem oposta).

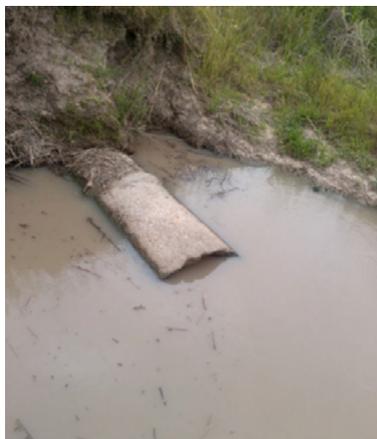
Figura 95: Tomada d'água mal conservada, P97.

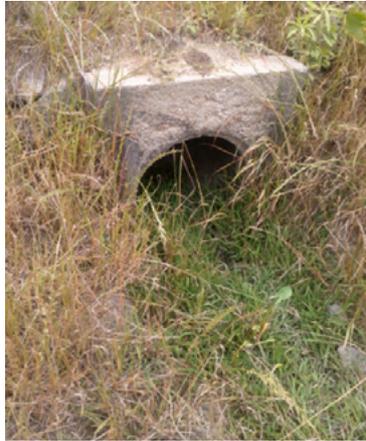
D. TOMADA D'ÁGUA														
D.1 – ESTRUTURA DA TOMADA D'ÁGUA														
Nº	Anomalia	Situação									Magnitude			NP
1	Falta de Comporta	NA	NE	PV	DS	DI	PC	AU	NI	I	P	M	G	-
2	Corrosão e vazamentos	NA	NE	PV	DS	DI	PC	AU	NI	I	P	M	G	-
3	Deterioração da instalação de controle (pedestal)	NA	NE	PV	DS	DI	PC	AU	NI	I	P	M	G	-
4	Defeito nas vedações	NA	NE	PV	DS	DI	PC	AU	NI	I	P	M	G	-
5	Presença de vegetação	NA	NE	PV	DS	DI	PC	AU	NI	I	P	M	G	-
6	Fissuras e Trincas no concreto	NA	NE	PV	DS	DI	PC	AU	NI	I	P	M	G	-
7	Ferragem do concreto exposta	NA	NE	PV	DS	DI	PC	AU	NI	I	P	M	G	-
8	Colapso do revestimento	NA	NE	PV	DS	DI	PC	AU	NI	I	P	M	G	-
9	Deterioração na superfície do concreto	NA	NE	PV	DS	DI	PC	AU	NI	I	P	M	G	-
Comentários: A tomada d'água se encontra parcialmente obstruída.

Figura 98: Tomada d'água sem comporta e com presença de vegetação, P110.

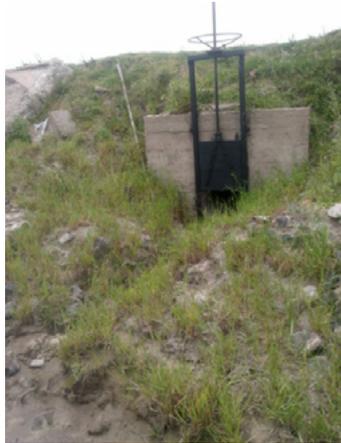
Figura 102: Deterioração de tomada d'água com comporta, P87.

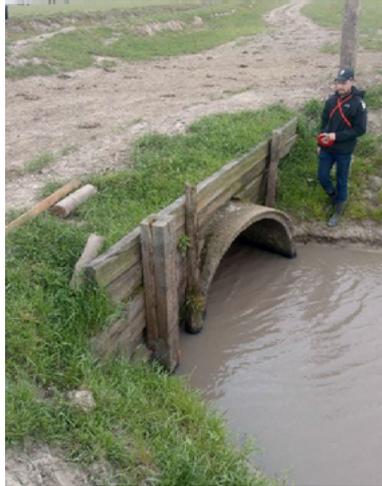
Figura 109: Pontilhão com tubo, P59.

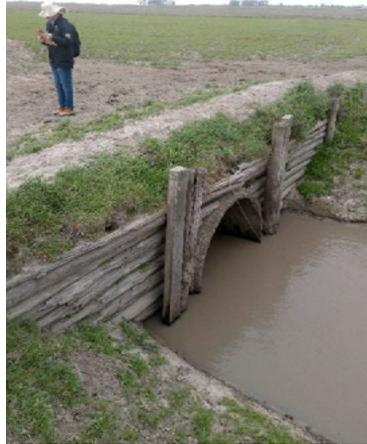
Figura 110: Pontilhão com tubo, P68.

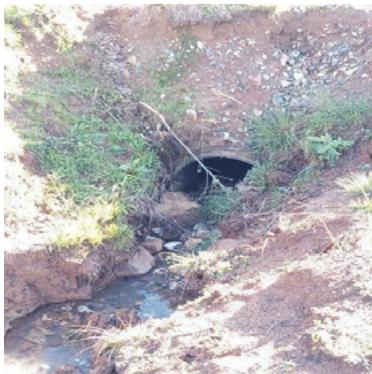
Figura 117: Crescimento vegetativo e erosão nos taludes, P29.

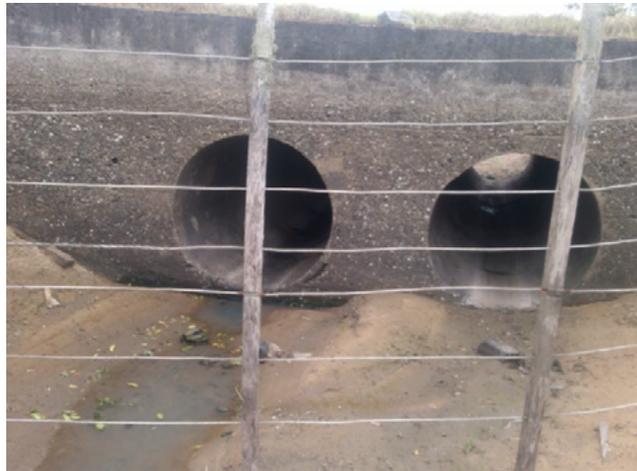
Figura 119: Galerias Circulares com ponte, P108.

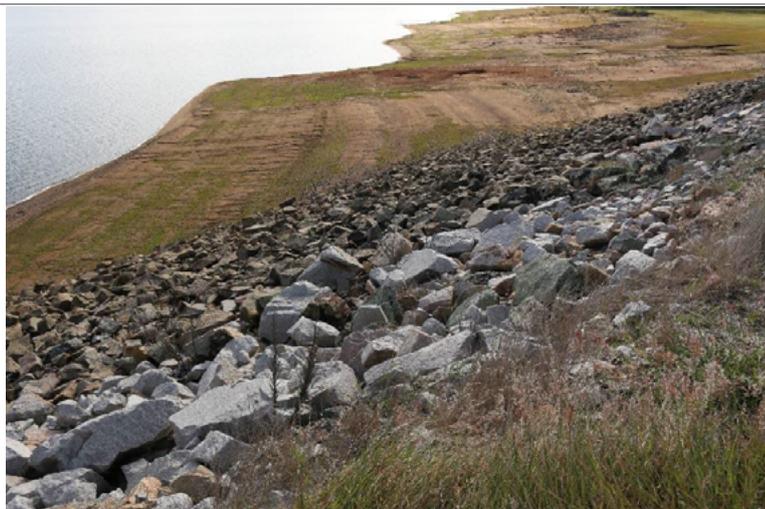
Figura 133: Reposição de enrocamento.

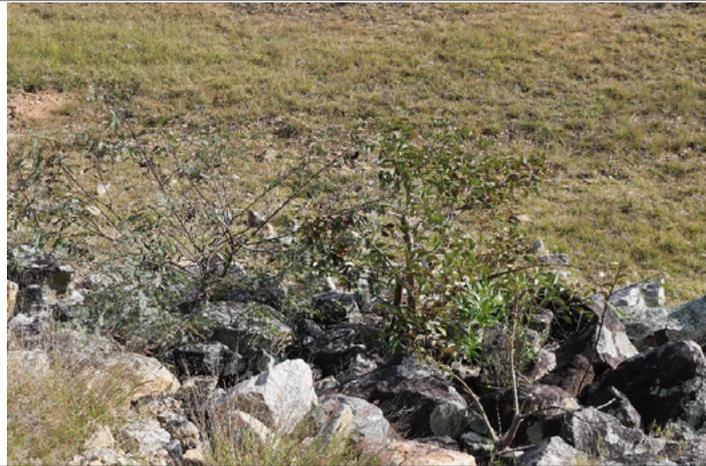
Figura 134: Crescimento vegetativo de arbustos.

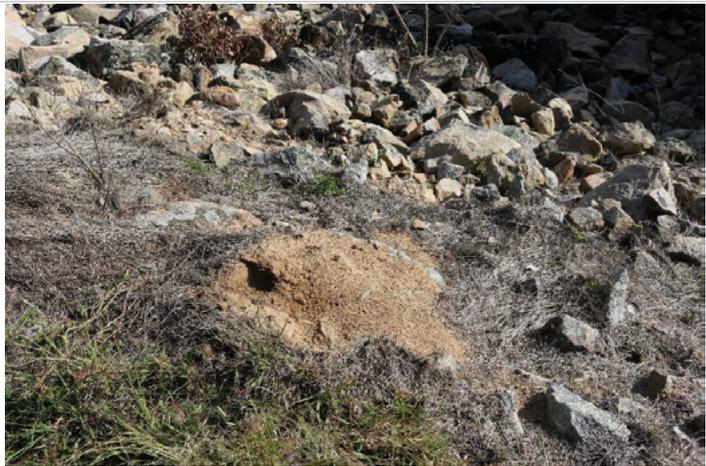
Figura 135: Presença de formigueiros.

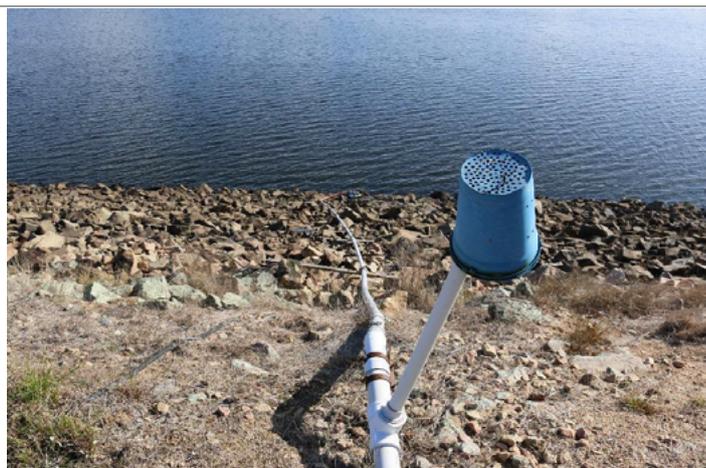
Figura 136: Presença de tubulação para retirada/transfe-
rência de água.

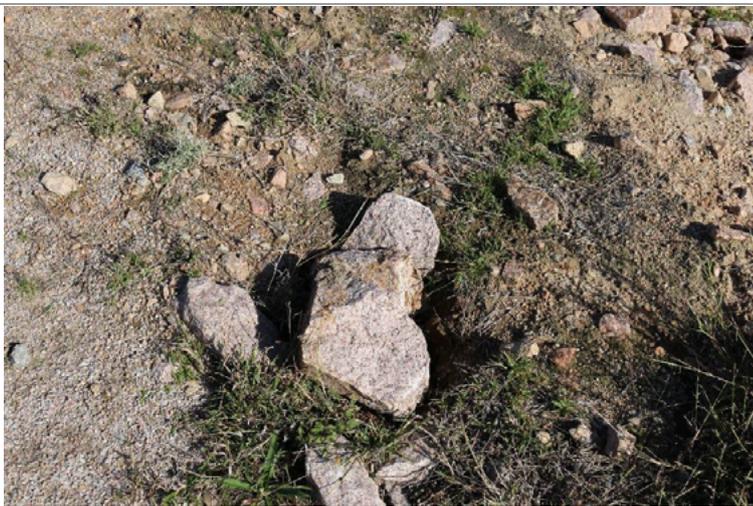
Figura 137: Buraco na crista do vertedor.

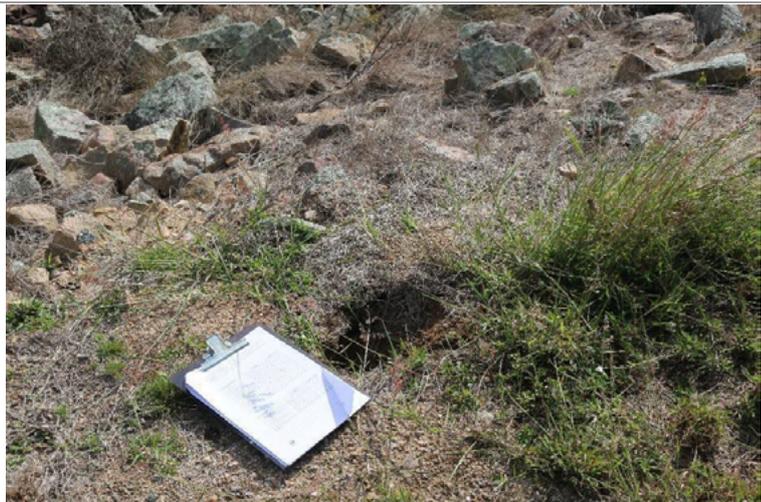
Figura 138: Buraco e/ou toca de animal.

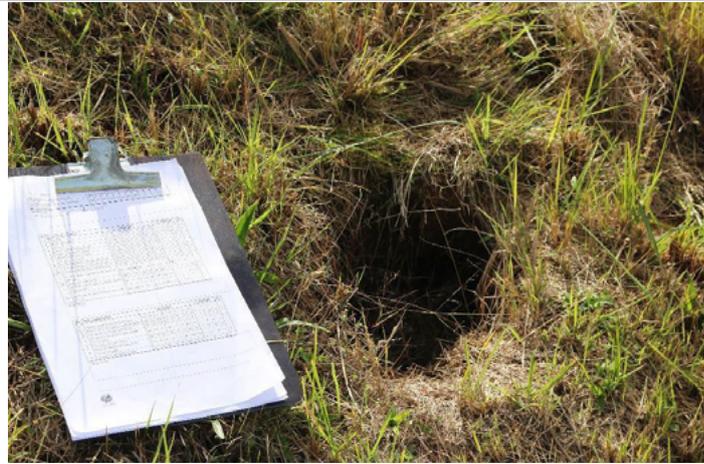
**Figura 139:** Buraco e/ou toca de animal.**Figura 106:** Formigueiro.

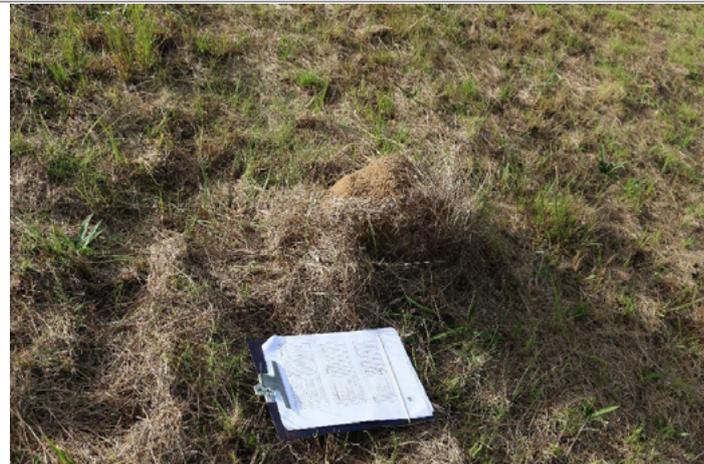
**Figura 140:** Formigueiro.**Figura 107:** Formigueiro.

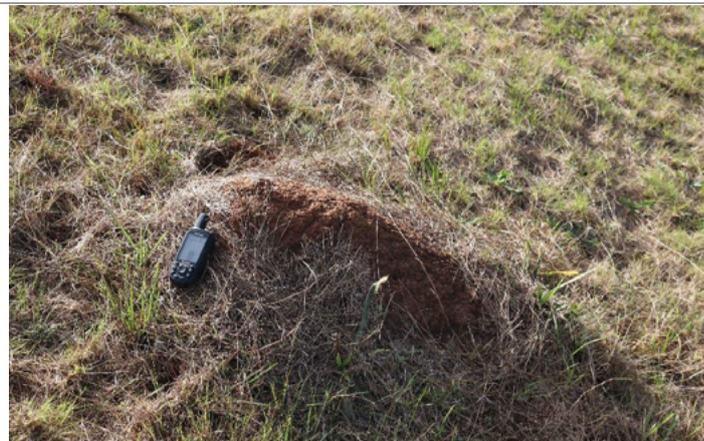
**Figura 141:** Formigueiro.

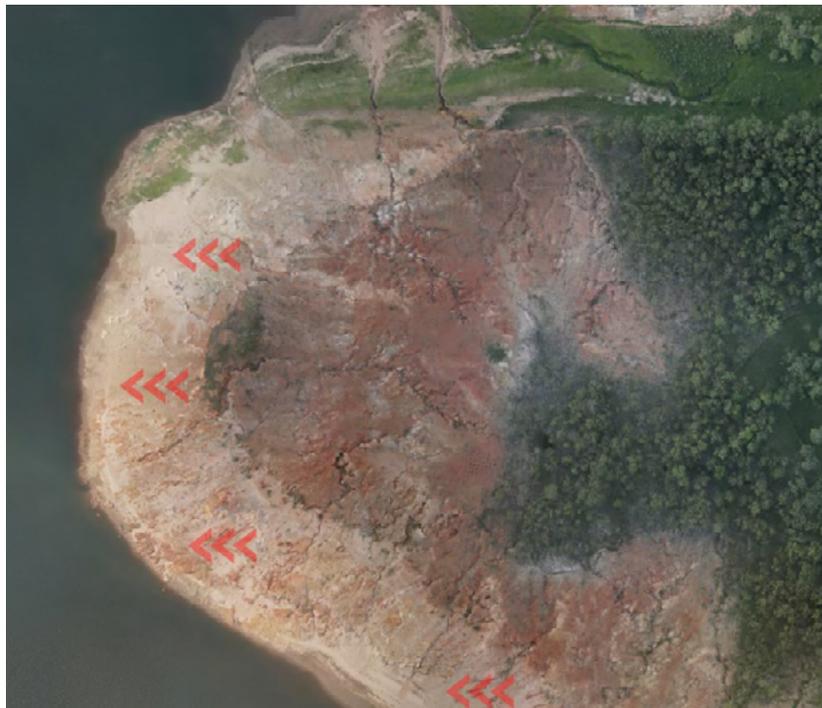
a) Assoreamento: A Figura 169, apresenta uma das regiões das margens do reservatório (setas vermelhas), onde ocorre o processo de erosão. Também se observa (Figura 170), os locais de deposição do material erodido, a montante do reservatório. Cabe destacar, no ano de 2019, o Núcleo de Ensino Pesquisa e Extensão em Hidrometria e Sedimentos para o Manejo de Bacias Hidrográficas (NEPE- HidroSedi) em conjunto com a ALM realizaram uma batimetria da barragem do Arroio Chasqueiro, atualizando a cubagem do reservatório. A partir da nova batimetria foi observado um assoreamento de $14,5 \times 10^6$ m³, contribuindo para a redução de $12,5 \times 10^6$ m³ no volume útil do reservatório.

Figura 169: Imagem de vista superior à margem do reservatório.

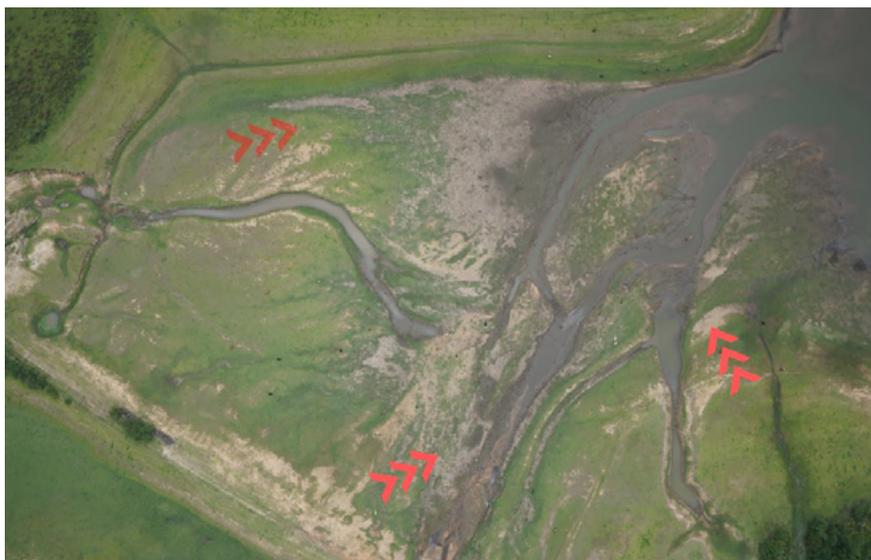
Figura 170: Vista superior da deposição de sedimentos na região mais à montante do reservatório.

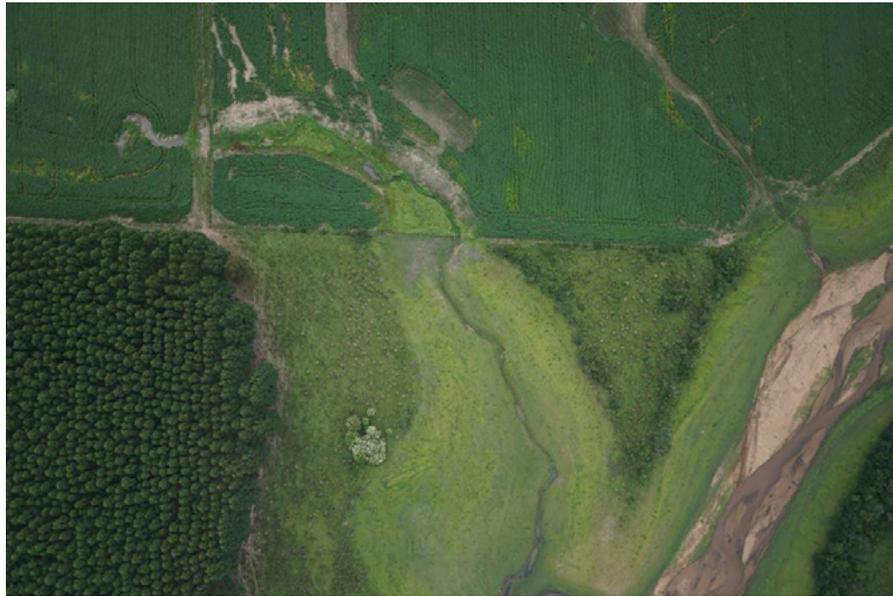
No tocante às medidas preventivas de contaminação do solo e de água, recomenda-se para o DIBAC a utilização de defensivos não tóxicos à fauna e flora, bem como o abandono total dos produtos à base de DDT e incremento da rotação de culturas. O lago do reservatório apresenta oscilação dos seus níveis de cotas durante período de estiagem e cheias, com isso, muitas vezes acaba ocorrendo o contato direto entre o corpo hídrico e as culturas agrícolas, conforme Figura 184.

Figura 184: Vista superior da região de contato entre o lago do reservatório e as plantações.
Fonte: ALM (2021).

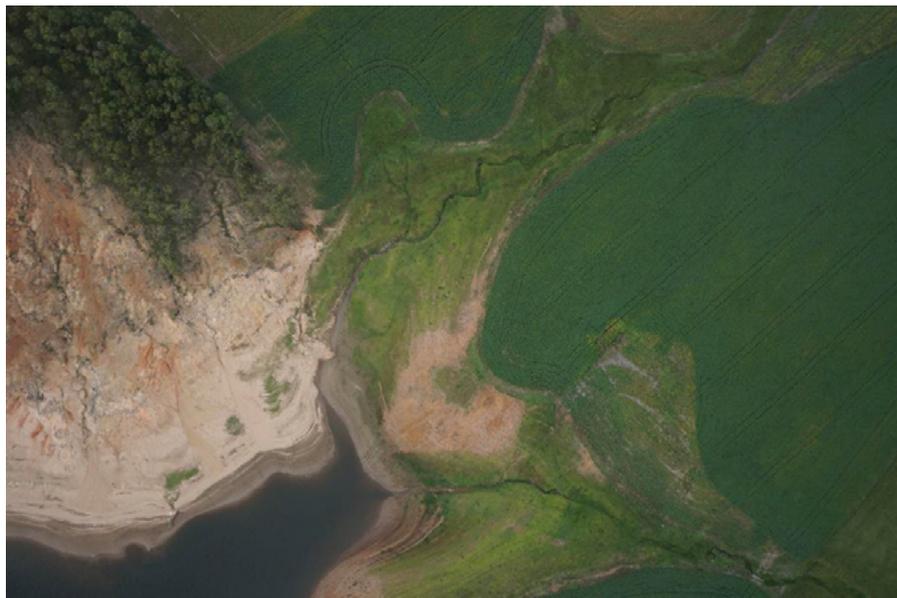
Na Figura 185, observa-se os processos erosivos pluviais oriundos do manejo inadequado do solo e a falta de recobrimento vegetal, sendo de extrema importância, pois auxilia na redução da velocidade de escoamento superficial, e sucessivamente, diminuindo o assoreamento do reservatório.

Figura 185: Vista superior de região do reservatório com ausência de vegetação.
Fonte: ALM (2021).

Ao longo do DIBAC, observa-se que muitas regiões apresentam áreas com solo exposto, com isso se faz necessário realizar a demarcação dessas áreas e recompor a vegetação nativa, com o intuito de diminuir os processos erosivos das margens, visando reduzir o processo de sedimentação, e as questões operacionais futuras relacionadas ao volume útil do reservatório.
